# 普宁军埠民楼室内装修作业“9·14”一般 高处坠落事故调查报告

普宁市人民政府事故调查组

2024年11月

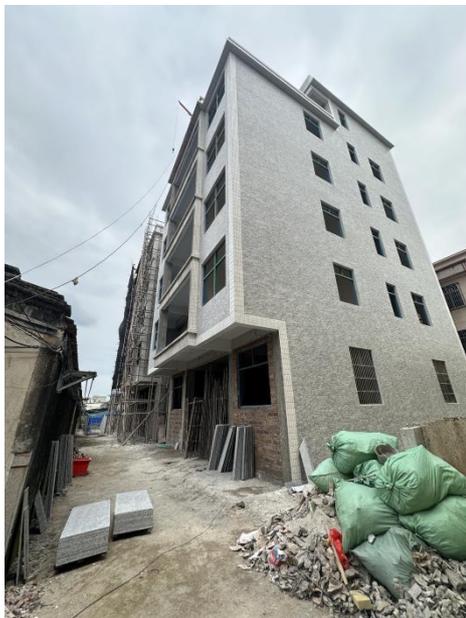
自建房楼顶西侧有一起重机，起重机吊钩位于五楼西侧阳台外。自建房一楼地面、二楼、三楼、四楼屋内均堆放有石材。

图一：事故现场民楼

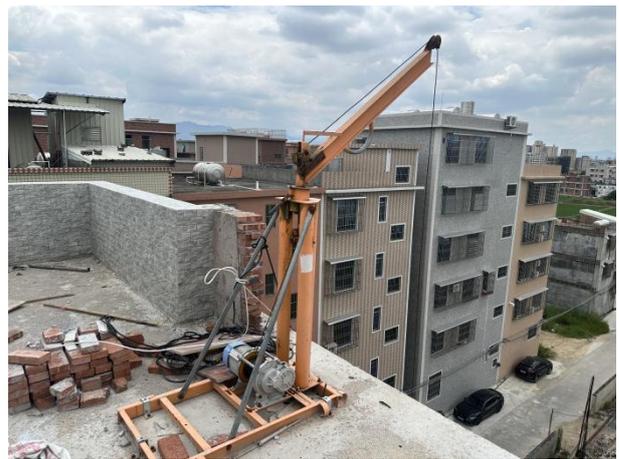
图二：现场起重机
