# 普宁高埔 X092 高车路段占路作业“10·16”一般车辆伤害事故调查报告

普宁市政府事故调查组

2025 年 1 月

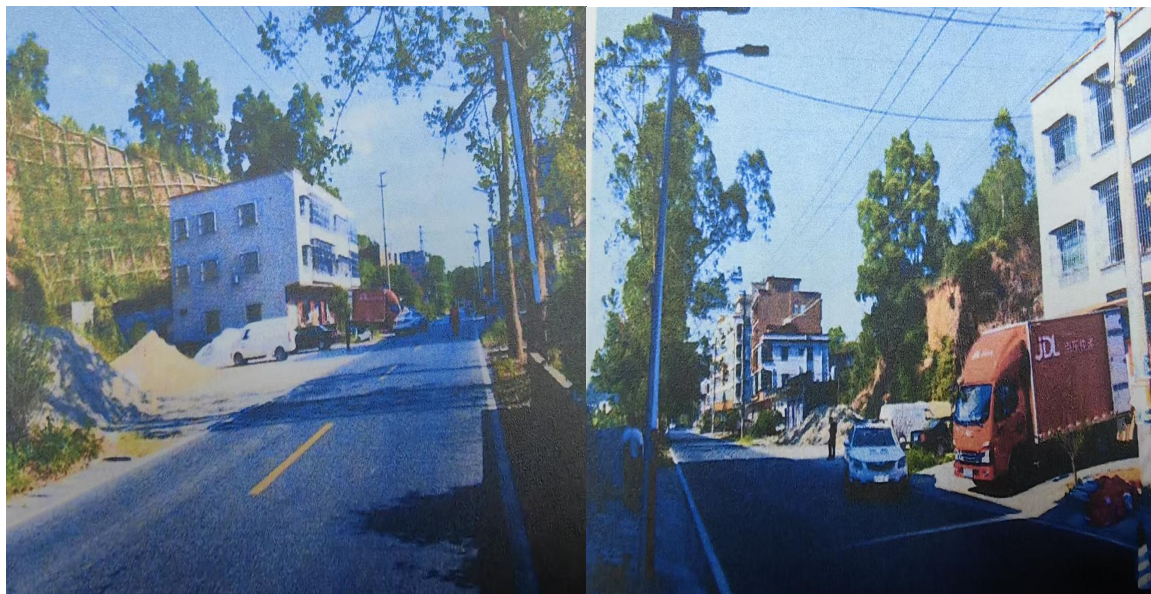
事故现场照片

现场京东快递北侧有一片空地，空地上有一堆石堆(石堆最西侧位置距离 X101 线路面 450cm)及两堆沙堆(其中南侧沙堆最西侧位置距离 X101 线路面 1000cm，北侧沙堆最西侧位置距离 X101 线路面 460cm):101 县道路面上有一处印迹，该印迹上有少量沙子，该印迹距离 X101 线东侧白色实线 100cm，印迹东侧 X101 线白色实线上至白色实线东侧有一小堆沙子。
