# 普宁洪阳华庭雅苑施工作业“11·3”一般 高处坠落事故调查报告

普宁市人民政府事故调查组

2024年12月

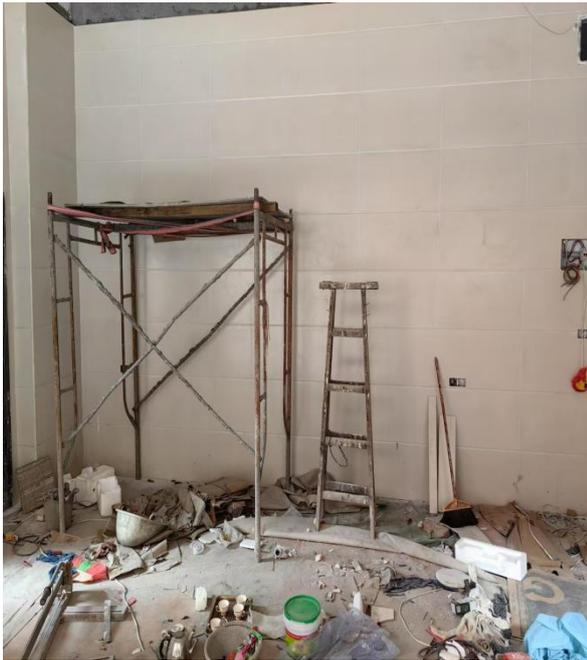
事故现场位于房屋大厅内，大厅北墙、西墙、东墙均可见贴有瓷砖，在靠北墙处可见一个门式脚手架，脚手架平台上放有钳子、铁锤、伸缩刀、小铲等工具，脚手架东侧可见一张木梯子，脚手架高度约为 203 厘米，梯子高度约为 153 厘米。大厅地面铺有瓷砖、瓷砖地面上可见纸皮、水泥桶、水泥、茶具等杂物。

事故发生时，工人陈炳金站在门式脚手架上填补大厅北墙瓷砖缝隙，在作业过程中不慎坠落至地面。

图一为作业现场情况

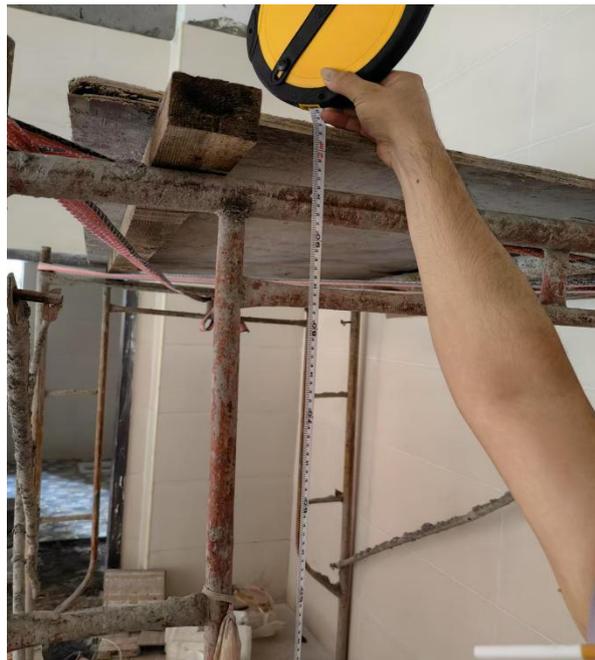
图二为门式脚手架高度（约 203cm）

10月31日16时许，工人陈四雄在房屋的厕所里面进行铺贴地面瓷砖作业，工人陈炳金在房屋大厅的门式脚手架平台上面进行填补墙体瓷砖缝隙作业，陈炳金在作业期间没有佩戴安全帽、安全绳等防护用品。此时，陈四雄在厕所里面听到大厅有声响，便起身走出厕所查看大厅发生了什么事情，陈四雄走出厕所就看到陈炳金摔倒在地面上。

死者陈炳金安全意识淡薄，对作业现场安全风险识别不够，风险判断的能力不足，未能发现现场存在的安全隐患<sup>[7]</sup>，没有采取任何安全防护措施<sup>[8]</sup>进行高处作业，导致自身高处坠落是造成

事故发生的直接原因。
