普宁下架山民楼外墙装饰作业“10·4”  
一般高处坠落事故调查报告

普宁市人民政府事故调查组

2024年11月

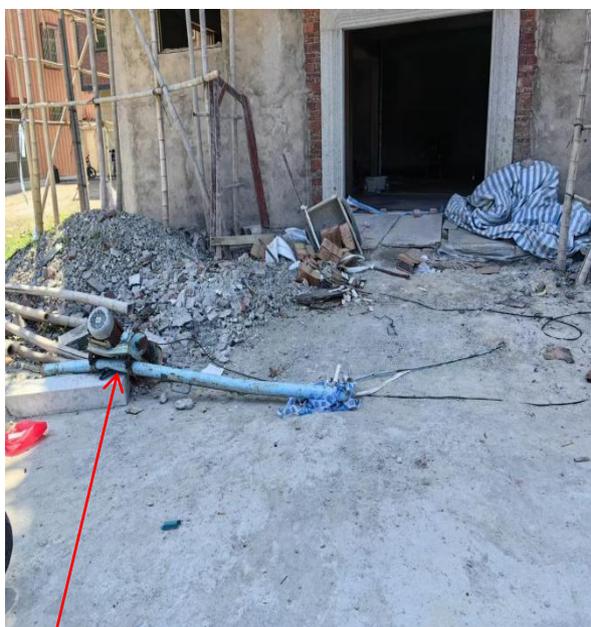
6时50分许，工人赵定超在操作简易提升机将装有瓷砖的斗车吊装至天台楼板面的过程中，斗车与3楼楼板面发生碰撞，赵定超继续操作简易提升机提升斗车，此时将简易提升机固定在天台楼板面的膨胀螺丝产生松脱，导致简易提升机发生掉落，在掉落时绊到赵定超，致使赵定超坠落至一楼地面。

事故现场位于下架山镇长坛村一5层民楼，涉事民楼北侧是长坛村村道，村道往东通往长坛村石场，村道往西通往东片寨前路。涉事民楼北面大门口地面上可见一部简易提升机散落的部件及固定三脚架，在门口处可见掉落的手推车，手推车一边把手折

断，车斗内的瓷砖部分散落在地上，手推车上缠绕有吊绳。涉事民楼的五楼北侧边缘可见一吊机，吊机有地面铁板条固定及钢丝绳固定，使用膨胀螺丝固定在地面。涉事民楼天台北侧可见有一堆砖块，砖块堆内可见有两块铁板条，其中一块有2个膨胀螺丝固定于地面，其中一个螺丝松脱；另外一块铁板条有2个膨胀螺丝固定于地面，该铁板条中段有翘起变形。

图一为涉事简易提升机掉落情况

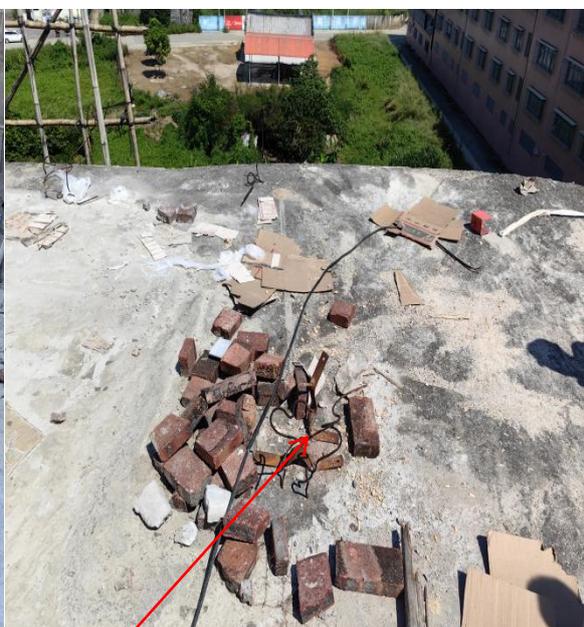
图二为原简易提升机天台楼板面安装位置
