普宁云落星河明珠湾装修作业“11·5” 一般高处坠落事故调查报告

普宁市人民政府事故调查组

2025年3月

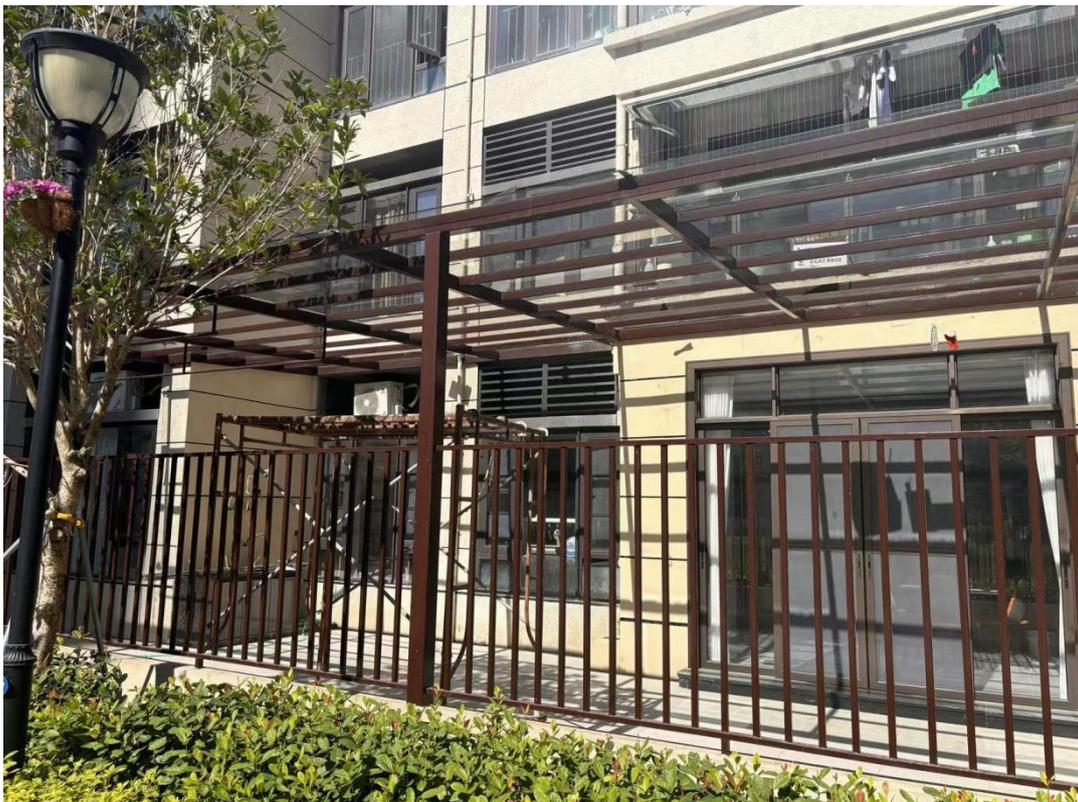
图 事故位置示意图

现场经勘验见：现场星河明珠湾4期C8栋101号南侧是一间阳光房，阳光房内有一个铁架，阳光房顶搭有玻璃棚，玻璃棚中间有5个玻璃框未装玻璃，玻璃棚顶距离地面约3.2米，镂空未安装玻璃（死者踩空处）的位置长约1.8米，宽约0.56米。

李浩伟，违反高处作业强制性规定，进行高处作业时没有采取安全防护措施，自身未正确佩戴和使用个人防护用品^[6]等劳动防护用品^[7]的情况下，因踩空从没有安装玻璃的雨棚缺口处坠落到地面致死。
