# 普宁大坝光纤电缆线维护及迁移工程“1·7” 一般物体打击事故调查报告

普宁市政府事故调查组

2025 年 5 月

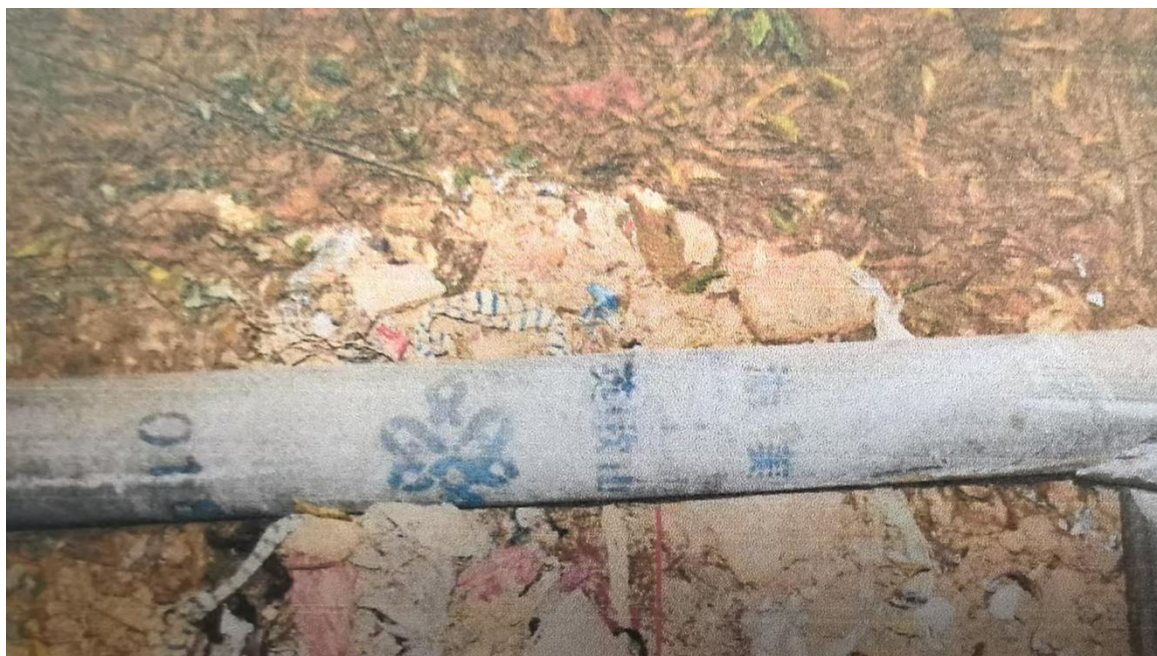
11时20分许，双方在拆除第二根通信线杆时，杨祖国将吊绳挂到挖斗后，走到挖掘机的右侧，观察指挥拔杆。在拔杆过程中，通信线杆根部发生断裂，上部线杆在提升力的作用下向上弹起，导致吊绳脱离挂钩，通信线杆倾倒，杨祖国被倾倒下坠的线杆砸中头部受伤。杨克坤见状，立即扶起杨祖国坐到道路旁并电话报120急救和公司负责人方润明。

事故地点位于顶深水村与湖美村路段。公路呈东西走向，水泥道路，路面宽6.2米。公路北侧为橄榄树果园，南侧为山地。在公路北侧的泥土里可见一节破损的水泥制线杆（杆上印有中国联通标志），线杆底部直径21厘米，通信线杆旁地面泥土里可见一截埋在土里的水泥制线杆。

现场线杆情况

事故的直接原因是：使用挖掘机拔杆前，杨祖国未开展施工

现场作业安全风险辨识和本岗位安全检查<sup>27</sup>，错误站位于线杆倾倒范围内观察指挥拔杆，且未佩戴安全帽，因线杆断裂倾倒被砸伤，经抢救无效死亡。

广州路讯公司对施工现场安全风险分级管控和隐患排查治理不到位<sup>28</sup>，临时增加的拔杆作业准备不足，缺失拔杆专用工具，施工队长杨克坤未组织开展施工现场作业安全风险辨识，未对线杆根部进行掏挖检查，确保杆根无沉陷或外力破坏，未采取防倒杆措施，未能制止和纠正杨祖国错误站位于线杆倾倒范围内和未正确佩戴使用安全帽<sup>29</sup>。

**（四）严防违章作业，消除重大事故隐患。**本事故的相关施工企业，特别是广州路讯公司务必高度重视此次事故暴露出来的主要问题和教训，要针对通信设施建设工程施工现场线长、面广、交通不便等特点，利用信息化监控方式，提升对违章作业、违反操作规程行为的动态监控分析能力；严格执行岗位安全检查，切实落实施工前安全技术交底，由技术人员将有关安全施工的技术要求向施工作业班组、作业人员作出详细说明，并由双方签字确认，从源头上防范化解违章作业的重大安全风险。各建设工程相关企业要合理安排工作时间、休息时间，防范劳动时间安排不当，诱发人的不安全行为；加强关注从业人员的身体、心理状况和行为习惯，加强对从业人员的心理疏导、精神慰藉，防范从业人员行为异常导致事故发生。
