# 普宁池尾民宅围墙拆除作业“3·14” 一般物体打击事故报告

普宁市人民政府事故调查组

2025 年 5 月

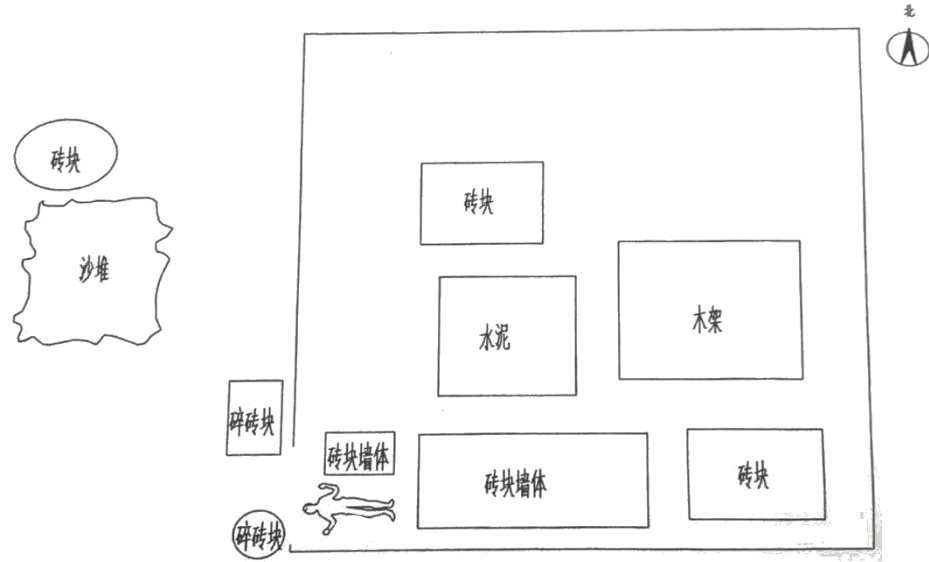
图 1 事故现场平面示意图

铁皮房第一层东侧、西侧和北侧围墙已搭建过半，室外有一堆沙堆和一堆砖块。室内堆放水泥、木架和砖块。死者位于一层室内西南角侧地面，头部朝向西侧墙体缺口，缺口的钢框架结构

上有水泥印迹，西侧散落有碎砖块，死者北侧和东侧有砖块墙体，其中见两处血迹，死者旁有两块碎砖块和一滩血迹，脚部旁边有一把冲击钻，冲击钻压在墙体下方。

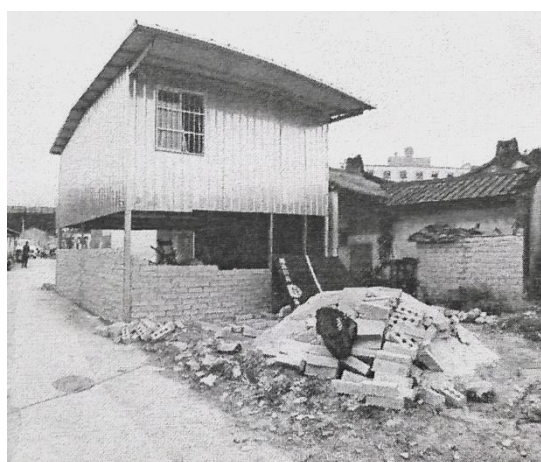
图 2 事故铁皮房照片

涉事铁皮房位于普宁市池尾街道多年山村下寨局 74 号南侧，占地面积 42 平方米，整体为两层钢框架结构，第一层采用砖砌圈围，砌墙工程尚未完工，第二层采用铁皮圈围。地类为建设用地，用地用途为城镇住宅用地，用地用途符合规划，没有办理农用地转用手续。事故铁皮房所有人吴镇松<sup>1</sup>。2025 年 3 月开始，吴镇松因对自己现居住地不满意而将老厝拆除后，在原址上建设铁皮房。3 月 12 日铁皮房的两层钢框架结构和第二层建设完成。

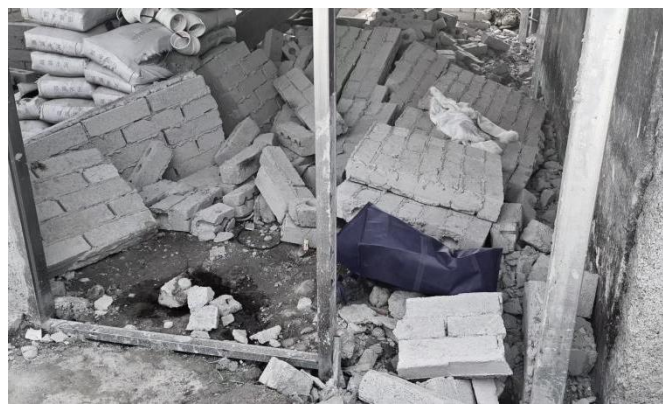
图 3 事故现场照片

吴伟任，未正确配置和佩戴安全帽<sup>3</sup>，违反《建筑拆除工程安全技术规范》（JGJ147-2016）5.1.3 条规定<sup>4</sup>，采用冲击钻从底部钻孔掏掘铁皮房南侧长约 4 米，高约 1.3 米的墙体，因墙体失稳，压砸头部致颅脑严重损伤而死亡是事故的直接原因。

1.多年山村委会要认真总结事故教训，认真履行属地安全监管职责，加大巡查力度，对辖区内建筑施工作业进行全面排查，加强现场安全管理，对发现的安全隐患问题或违法行为要及时上报，对辖区内从事建筑行业的工匠进行资质审核和备案，确保其具备相应技能和安全知识。要切实做好相关工作，坚决遏制类似事故发生。

2.池尾街道办事处要深刻吸取事故教训，举一反三，认真组织开展建筑施工作业安全专项检查，强化日常监督巡查检查，及时有效消除安全隐患；同时要加大建筑施工作业安全生产宣传和 교육力度，提高广大群众安全意识，防止类似事故的发生。
