## 普宁市安全生产委员会办公室关于普宁洪阳 南村新区自建房建筑工程“2·7”一般 机械伤害事故结案的通知

# 普宁洪阳南村新区自建房建筑工程“2·7” 一般机械伤害事故调查报告

普宁市人民政府事故调查组

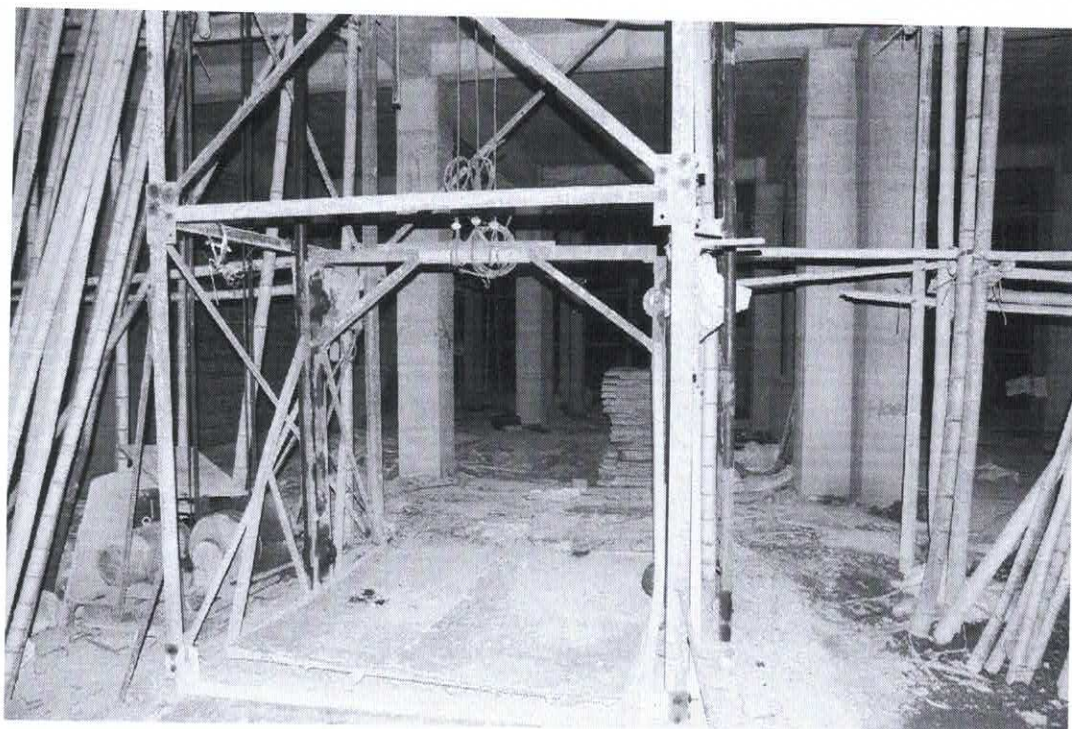
事故中心现场位于涉事民楼南侧中间的升降机内。事故发生时，死者许文兴在该楼房建筑工地四楼安装准备浇筑混凝土的五楼飘板，在自行操作升降机的过程中，被升降机卡到头部和脖子，

图：涉事升降机

2025年2月7日16时许，张淡松、韦炳亮、邱惠存三人在四楼至五楼楼梯间进行木板安装作业，许文兴在5楼操作升降机安装外墙“飘板”，韦锡河在四楼用木桩顶住五楼飘板，协助许文兴钉铁钉。王庆波未在施工现场。许文兴为方便落脚擅自调整升降机高度，导致头部被夹在升降机平台板与角铁架之间，当场大量出血。

死者许文兴未佩戴安全头盔，违规使用升降机，操作不规范导致自身头部被升降机卡住受伤，后经医院抢救无效死亡是造成事故发生的直接原因。

1. 南村村民委员会要深刻汲取事故教训，认真履行属地安全监管职责，加大巡查力度，实行建筑工地台账式管理，对辖区内建筑施工作业进行全面排查。对脚手架搭设、高处作业、简易升降机操作等高风险环节开展动态巡查，发现未佩戴安全装备、违规操作等不安全行为立即停工整顿。加强现场安全管理，加强辖区内施工队伍和从业人员的排查登记造册、资质审核和备案管理，重点对不安全行为加强排查治理，对发现的安全隐患问题或违法行为要及时上报，切实做好相关工作，坚决遏制类似事故发生。
