**普宁纺织印染环保综合处理中心联发服装洗染  
有限公司“1·14”一般机械伤害事故  
调查报告**

**普宁市人民政府事故调查组**

**2025 年 5 月**

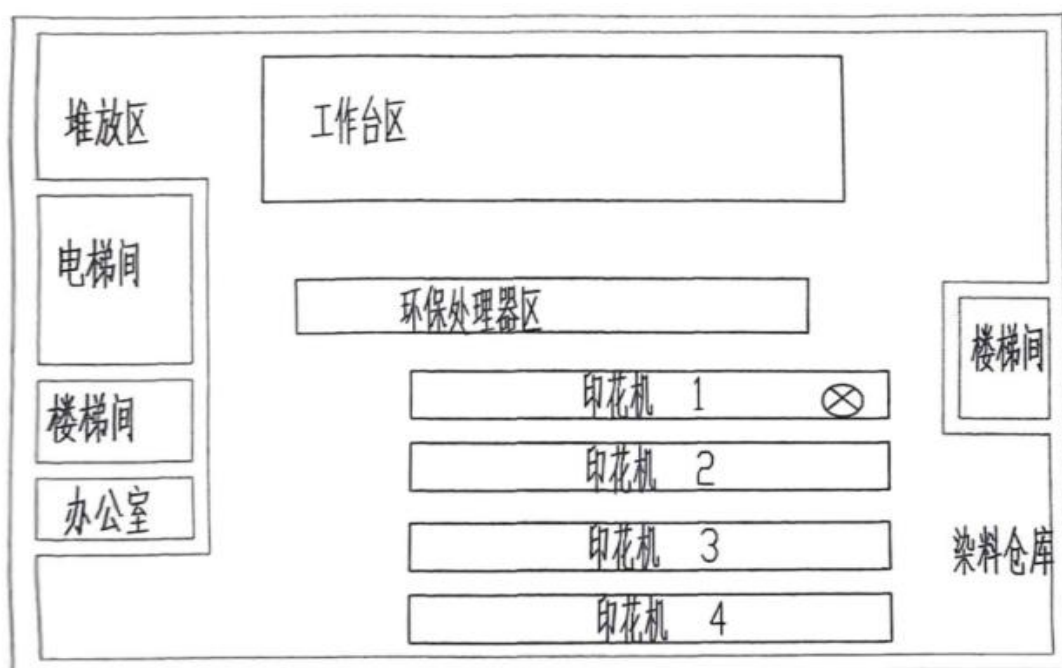
涉事车间布局平面图

南侧第一台平网印花机的东侧的进布段可见其上有多个布料传送卷轴，在其中一个传送卷轴上及其附近可见血迹分布。

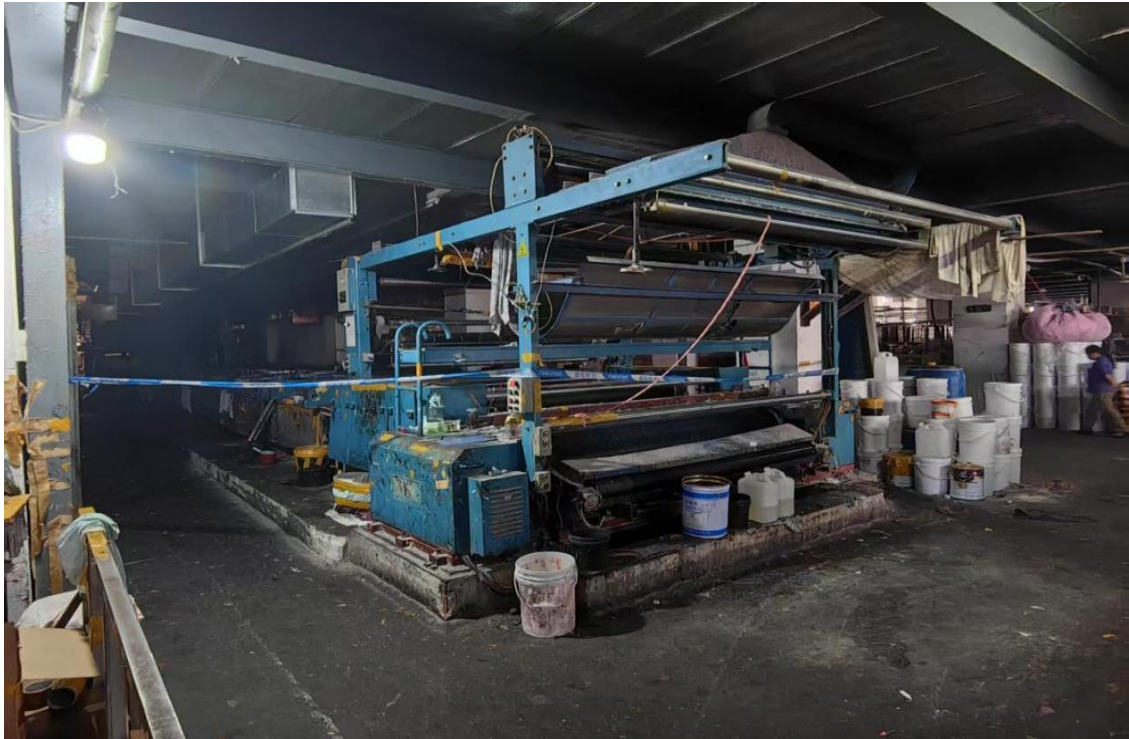
涉事平网印花机

涉事设备名称：01 号平网印花机，机器编号：HS-86226P，出厂日期：2014 年 09 月，技术参数：印花速度 5 米/分钟，印花宽度 1.9 米。

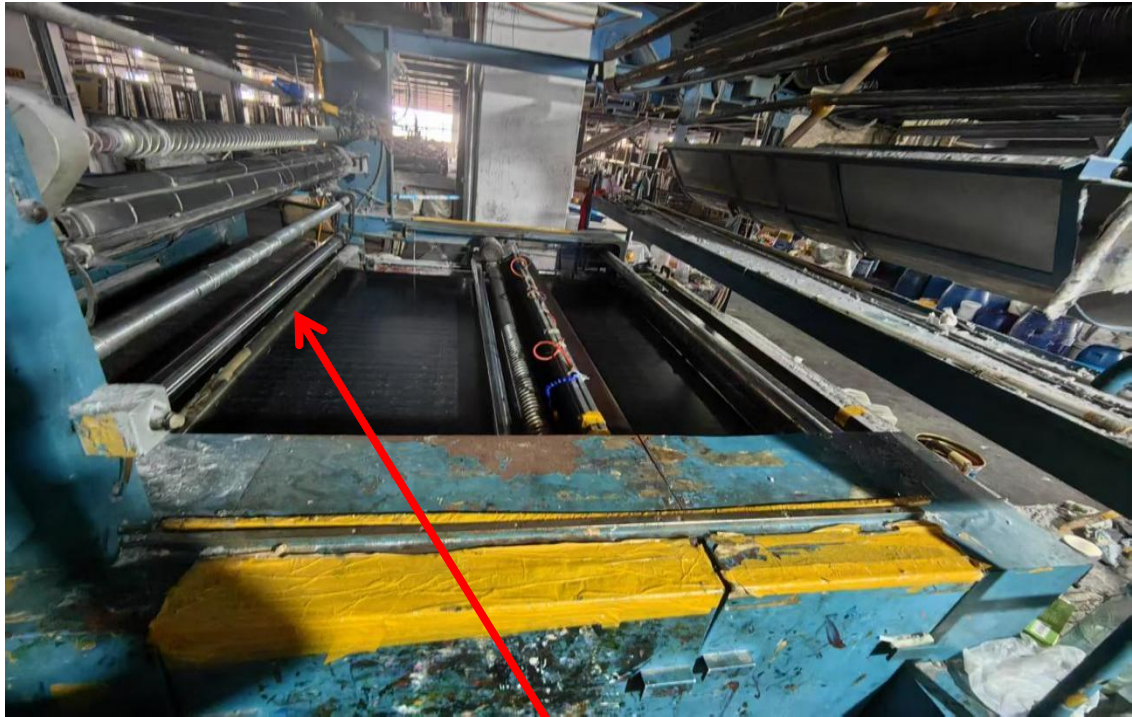
涉事工人发生机械伤害位置

吴建华将身体探入运行中的印花台板区域，导致右手被卷入印花机传送导带与压布辊之间，受到机械挤压伤害。此时，在 01 号平网印花机中段位置进行维保作业的孙红星听到印花机前段传来一声尖叫，随即起身观察，发现吴建华被压呼叫情况，立即按下印花机的急停按键，停止印花机运行。孙红星发现吴建华的右手被卷入印花机传送导带与压布辊之间，脸部被挤压在传送卷轴边上，身体一动不动，立即呼叫周边人员展开救援。

吴建华返回印花台板区域寻找物品，擅自将身体探入维保作业运行中的印花台板运行区域，导致右手被卷入印花机传送导带与压布辊之间，造成胸部受压迫导致死亡。

孙红星在进行设备维护保养过程中，未确保在需要不停机维护的情况下采取适当保护措施<sup>12</sup>，未确保生产设备需要维修的部位处于安全状态<sup>13</sup>。

1.普宁联发公司要严格落实安全管理制度和生产设备操作规程的执行，加大对生产设备的隐患排查力度，加强对工厂员工的培训教育，确保员能够熟悉掌握本职工作所需的安全生产知识，严格遵守操作规程要求，防止类似事故的发生。公司主要负责人和安全管理人員要切实做好夜间作业的安全管理，定期或不定期对生产车间开展安全巡查，及时消除安全事故隐患。此外，公司要加强对设备维护保养项目承包方的安全管理，督促承包方严格履行安全生产主体责任，安排安全管理人员定期巡查承包方作业行为，发现违规操作立即叫停整改。
