普宁南溪吉之旅旅游资源开发有限公司“12·15”  
游船触碰一般事故  
调查报告

普宁市人民政府事故调查组

2025 年 2 月

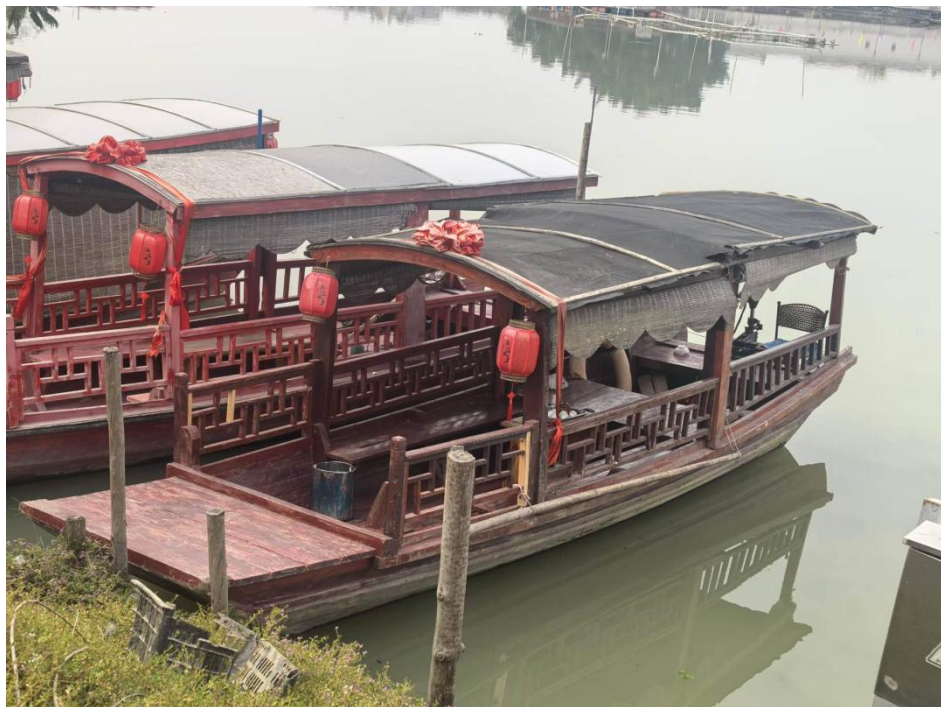
涉事船舶编号“吉之旅 16 号”乌篷船（以下简称“涉事 16 号船”），2020 年 9 月购置，船体木质，荷载人数 7 人，船长 5.98 米、船宽 1.75 米。据测量同类船型空载时：船上木质遮阳篷前端与船首水平距离 1.32 米，遮阳篷距离水面高 1.65 米，船首距离水面高 0.46 米，船尾距离水面高 0.43 米。配备海伯 M200（功率 4HP）手控无刷推进器、宁德时代 24 伏 100 安时锂电池，船上配有 1 个救生圈、1 个手持灭火器、1 根长约 3.5 米竹质钩篙、1 部手持对讲机、船绳 2 根。乌篷船用于南溪水乡游船项目，没有检验和登记、维修保养等船舶资料。

图 1：乌篷船照片

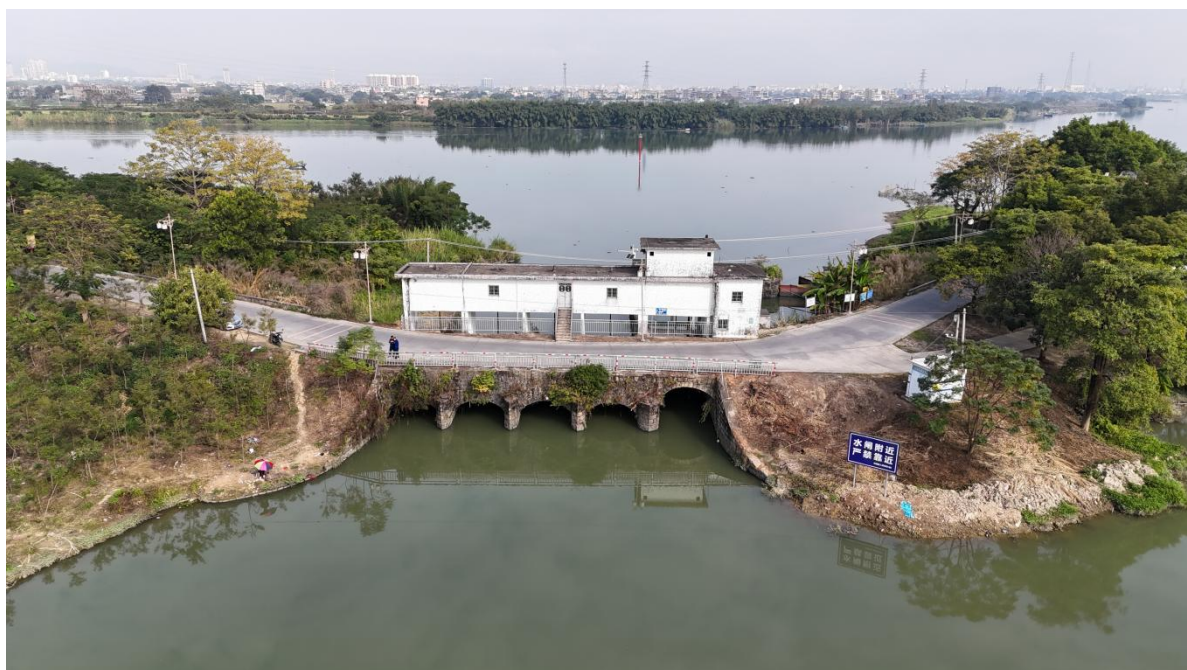
南溪镇管理的新溪水闸位于新溪村（经纬度  $23^{\circ} 30' 59''$  N /  $116^{\circ} 15' 19''$  E），中型水闸，功能包括排涝、灌溉及防洪、交通，所属水系为榕江。1975 年建成，2000 年除险加固。水闸闸身宽 24.8 米，闸身高度 16.97 米，设电动螺杆启闭闸门 5 孔，闸门宽 4.4 米，高 4.7 米，设计最大流量 182 立方米/秒。

涉事 16 号船随水流漂向新溪水闸，穿过 2# 闸涵洞，涵洞长 11.6 米，穿过时，铁闸门下沿距离水面的空隙高约 0.7 米。

图 4：新溪水闸全景图

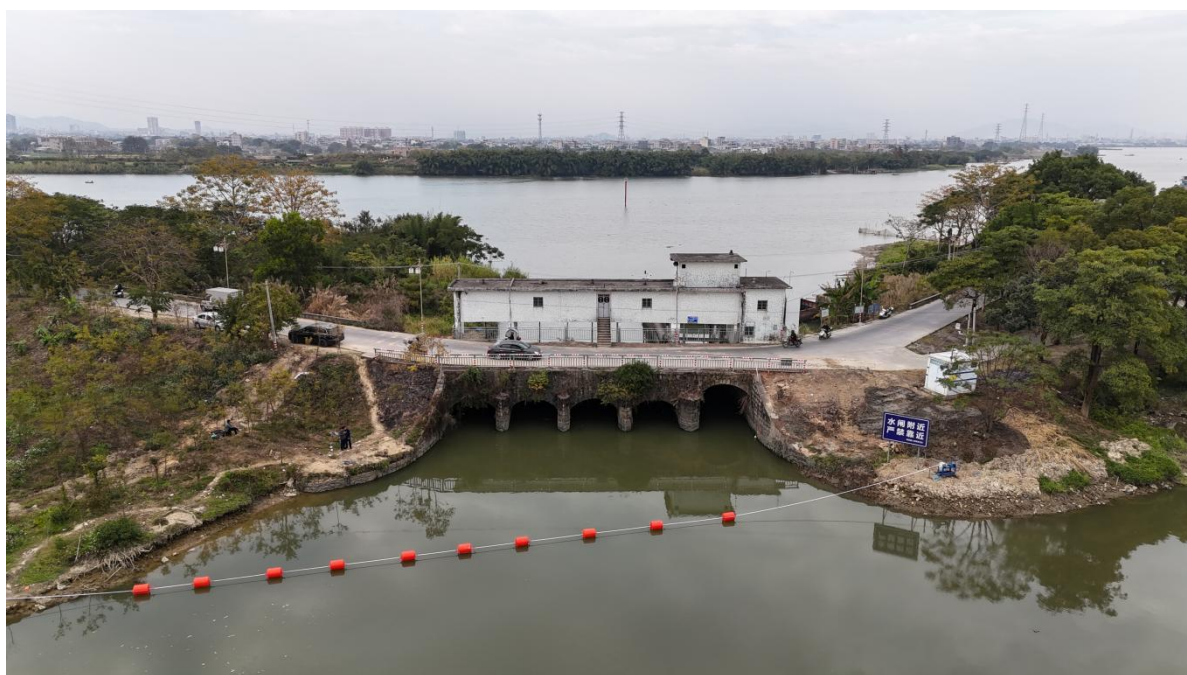
图 5：事故后新溪水闸前加装防护设施

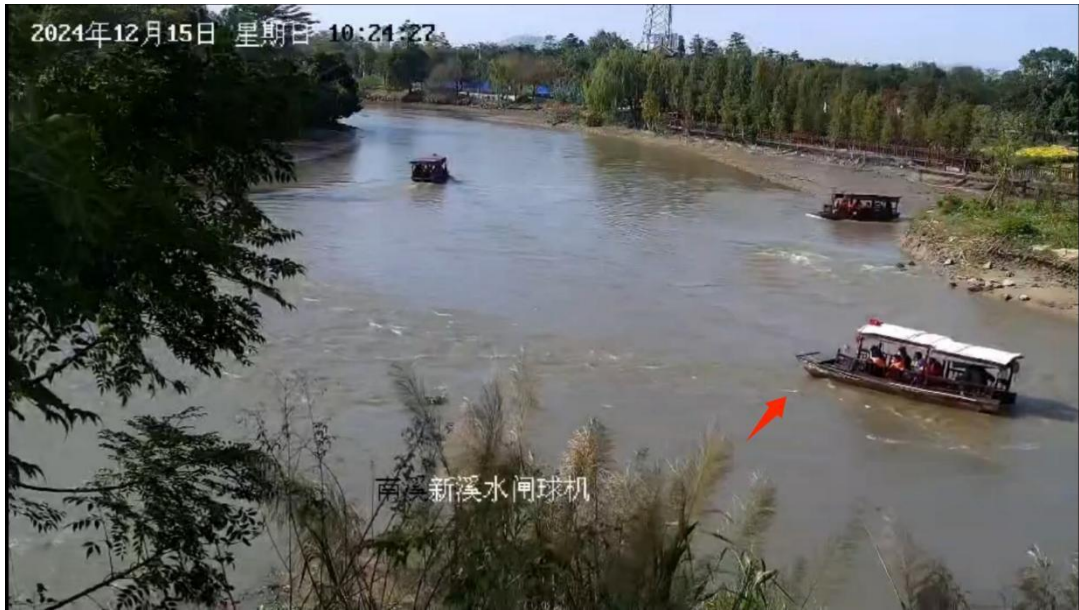
选取 10 时 22 分 27 秒与船首平齐的白色浪花为参照物，该参照物漂至船尾时，乌篷船沿水流方向移动约  $\frac{1}{3}$  船长距离，此时为 22 分 31 秒，共用时 4 秒；乌篷船长 5.98 米，加上随水流移动  $\frac{1}{3}$  船长距离约 2 米，白色浪花漂过 7.98 米，推算流速为  $7.98 \div 4 \approx 2$  米/秒。

图 6：22 分 27 秒白色浪花参照物图示

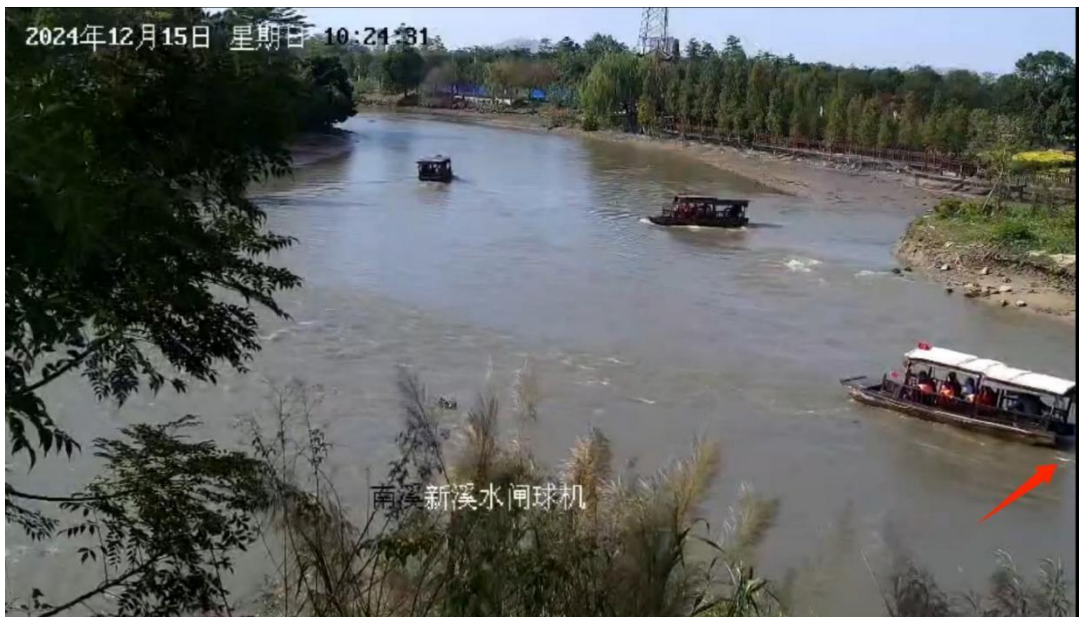
图 7：22 分 31 秒白色浪花参照物图示

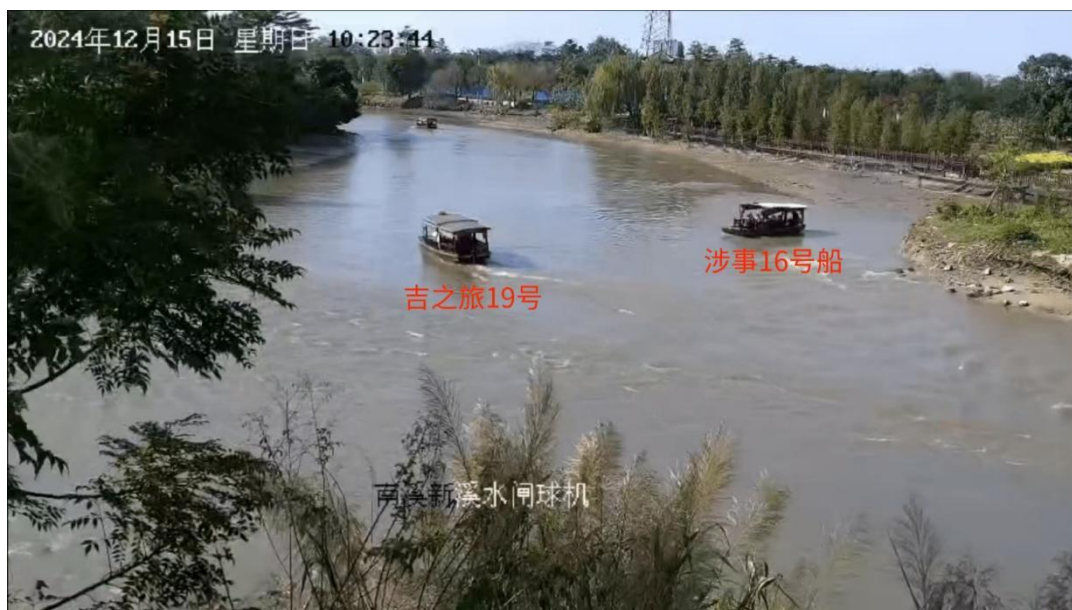
10 时 21 分 44 秒，吉之旅 19 号船抵达事发河道时，因拐弯并叠加逆水流影响，船速下降至接近停止，19 号船船体右侧正对涉事 16 号船前进方向，涉事 16 号船为避免碰撞 19 号船，降低或者停止电动机动力输出（10 时 21 分 41 秒-10 时 22 分 0 秒，视频看不到螺旋桨尾迹水花）降速转向。该处是三个方向水流汇

图 8：21 分 44 秒涉事 16 号船无螺旋桨尾迹水花

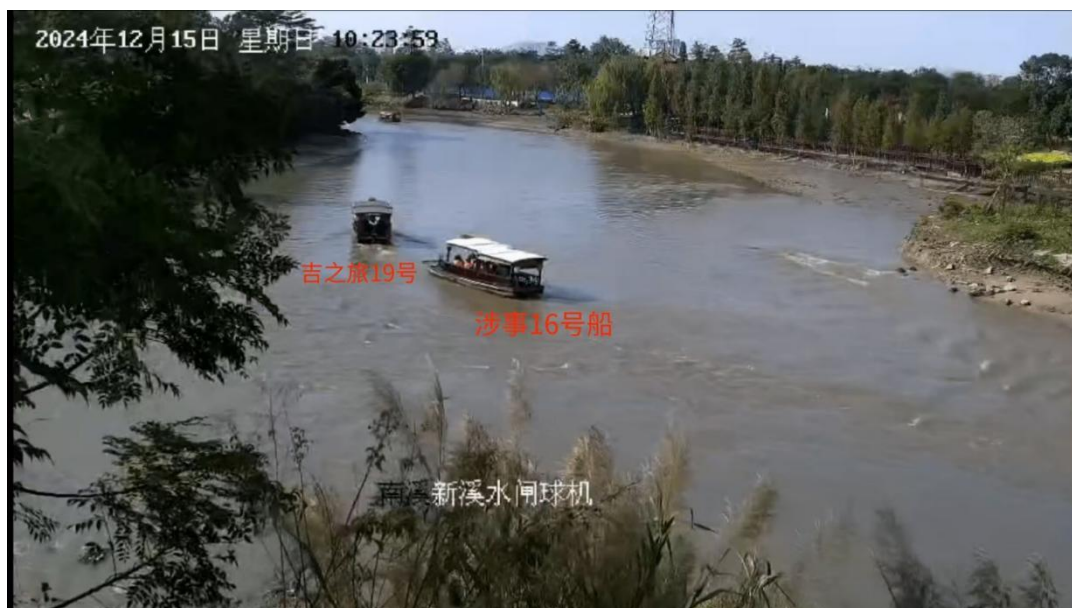
图 9：21 分 59 秒涉事 16 号船无螺旋桨尾迹水花

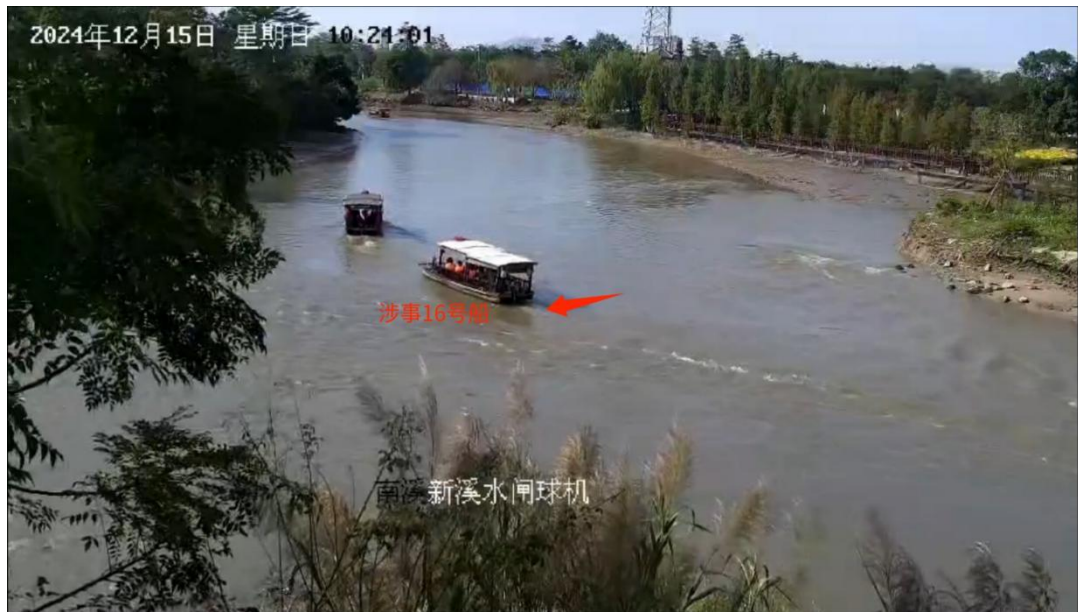
合处，推算水流速度约 2 米/秒，大于乌篷船最高船速 1.65 米/秒。虽然此时涉事 16 号船动车加大螺旋桨推力（10 时 22 分 1 秒后，可见螺旋桨尾迹水花），但螺旋桨产生的推力小于逆水流产生的阻力，涉事 16 号船仍然随水流漂向新溪水闸。

图 10：22 分 1 秒涉事 16 号船可见螺旋桨尾迹水花

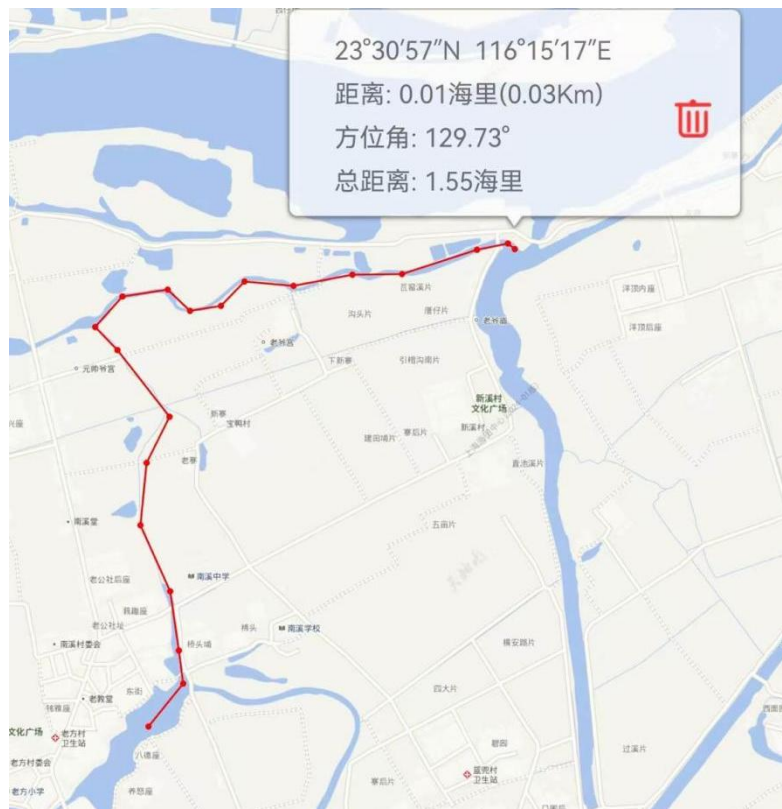
21 分 56 秒，至普宁市南溪镇新溪村寨前溪河段的新溪水闸前方三岔口河流交汇处，在河道过弯逆水上行时，为避免碰撞前方船舶，降速转向，叠加逆水流影响，出现动力不足，造成涉事 16 号船随水流漂向新溪水闸，10 时 23 分许触碰 2# 闸铁闸门，船体严重损坏冲出涵洞，船上 8 人（7 名游客和 1 名驾驶员）落水漂流至新溪水闸下游出口榕江南河 59 号右侧面灯桩附近。

图 11：事发时航线示意图

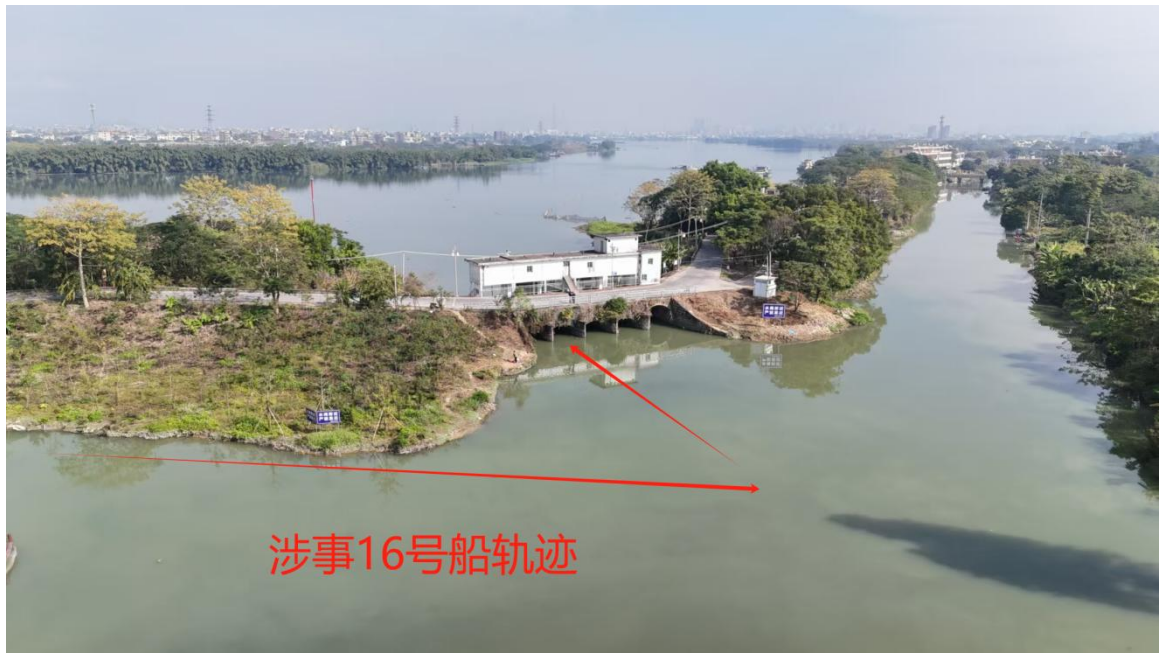
图 12：事发水域照片

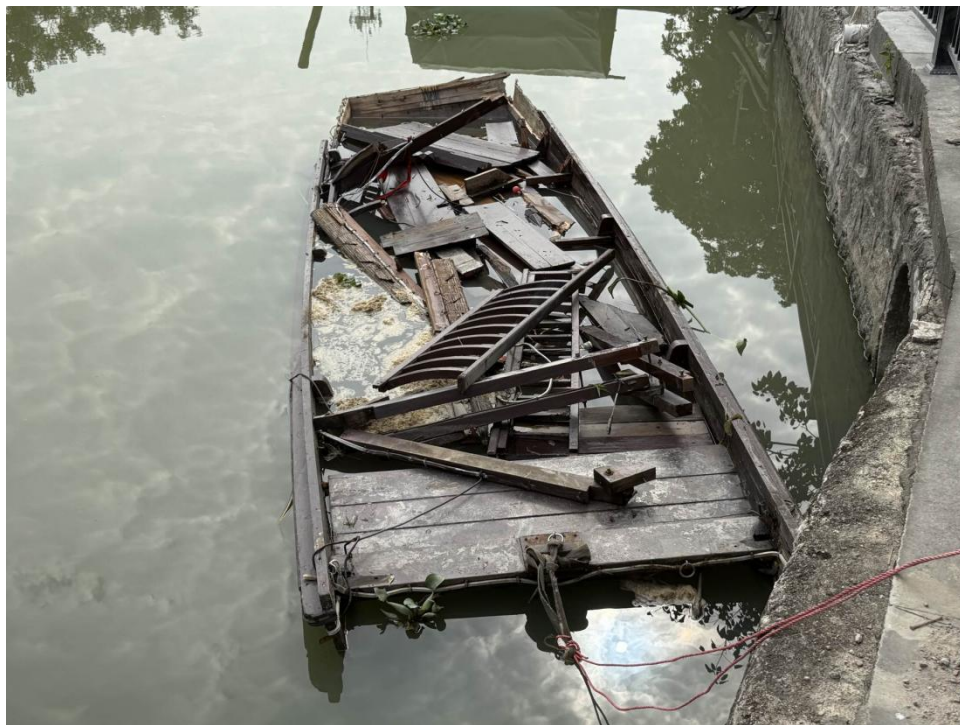
10 时 22 分 43 秒，涉事 16 号船的船尾在前，漂向新溪水闸，消失在监控画面中。船在漂向新溪水闸的过程中，船体随水流顺时针发生偏转，船头在前，进入新溪水闸 2#闸涵洞。此时，由于乌篷船载客时船首距离水面高 0.36 米、船上木质遮阳篷距离水面高 1.55 米，铁闸门下沿距离水面的空隙高约 0.7 米，因此船上木质遮阳篷前端与铁闸门触碰，触碰产生的扭力造成船尾下沉入水，木质遮阳篷整体破坏散落，然后船舶整体进水，船上乘员落水和船体从铁闸门下穿过，穿过时船上乘员头部未触碰铁闸门下沿。船上乘员因穿戴救生衣漂浮向两侧，并随水流漂向榕江南河。

图 13：受损后涉事船舶照片
