# 普宁梅林自建房建筑施工作业“4·2”一般 高处坠落事故调查报告

普宁市人民政府事故调查组

2025 年 7 月

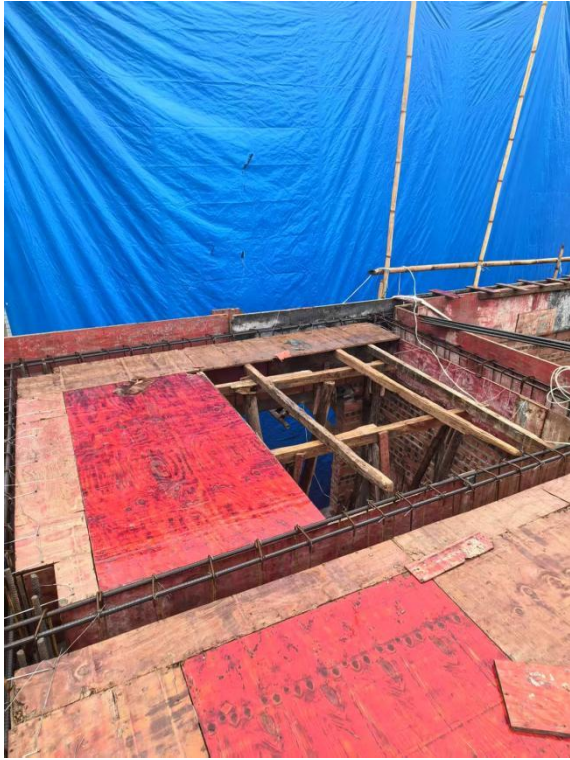
杨天柳自建住宅四周搭设不规范的竹脚手架。事故现场位于四楼楼顶，楼顶地面铺设木质模板，东北侧有一块板面缺失，东侧外墙悬吊一简易吊机（以下简称吊机），吊机的挂钩挂着一捆钢筋。楼房东侧小巷子地面有几捆钢筋，巷子东南侧有血迹。吊机于 2025 年 4 月 1 日由赖劲周组织搭设，用钢钉固定在木质模板上。

图 1：事故楼顶现场照片

当吊机往上提升钢筋时，吊机固定的木板连接处出现断裂，吊机及木板受到所吊钢筋下坠牵引力作用而掀起。赖劲周及附近的赖永发见状，马上冲上去压住掀起木板端，但两人重量仍然不足以压住，被掀起木板抛出坠楼。赖伟来和赖伟城听到声响，回头一看发现赖劲周和赖永发已经坠落到地面去了。

事故直接原因是赖劲周临边作业未按强制性标准要求，未佩戴安全带、安全帽<sup>17</sup>，未落实岗位安全检查，未能发现吊机临边工作没有设置临边防护设施（墙或栏杆）；赖永发未佩戴安全帽；吊机因起重力矩过大，固定式机械安装未稳定牢固，当吊机往上提升钢筋时，吊机固定的木板连接处出现断裂，吊机及木板受到所吊钢筋下坠牵引力作用而掀起，赖劲周、赖永发冒险操作，采用身体重量压制掀起木板端，但两人重量仍然不足以压住，被掀起木板抛出坠楼，造成伤亡。

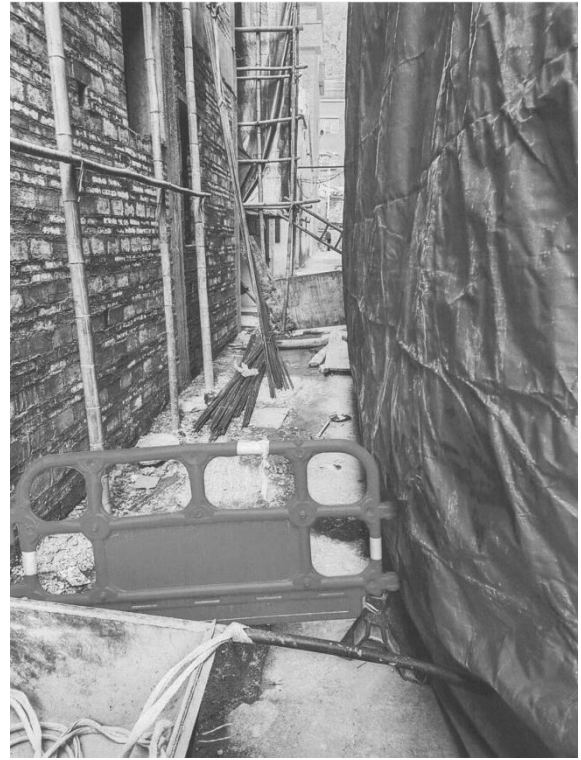
图 2：楼房东侧小巷子照片
