# 普宁里湖在建民楼简易提升机安装作业“5·13” 一般高处坠落事故调查报告

普宁市人民政府事故调查组

2025 年 9 月

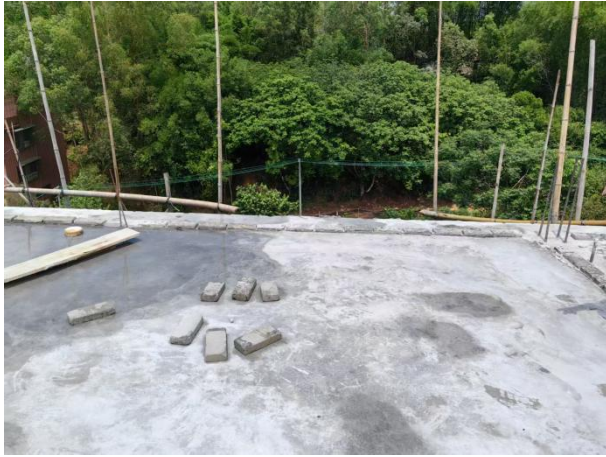
赵本举自建住宅为一栋 5 层在建楼房，坐东朝西，楼房外墙四周搭设不规范的竹脚手架，外墙西侧脚手架留有部分空缺，用于简易吊机运送材料。楼房西侧地面有一损坏的简易吊机（吊机骨架为赵本举提供、电机及吊臂为谢凯提供。以下简称吊机），吊机旁有一沙袋。事故现场位于第六层，四周未建墙体，靠西侧可见散落有砖块。

图 1：事故楼顶现场照片

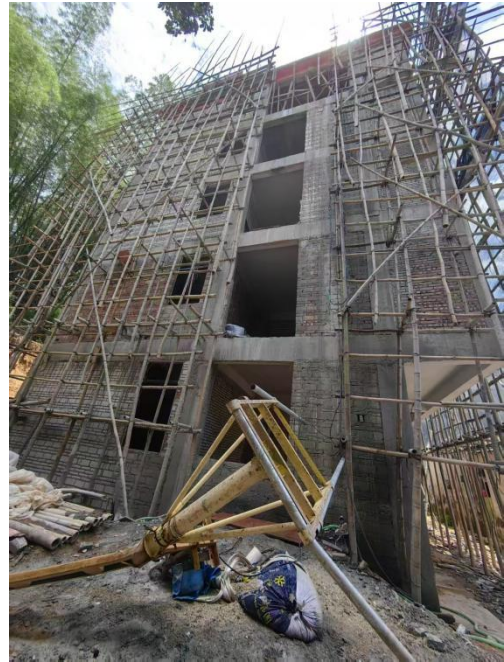
图 2：楼房西侧吊机照片

因吊机安装未稳定牢固，起重力矩过大；人体重量不足以进行配重，当吊机往上提升沙袋时，黄昌方及吊机受到所吊沙袋向下重力牵引作用而被抛出，导致黄昌方高处坠落死亡。

门要建立镇村两级巡查机制，对辖区内在建自建房常态化进行巡查检查，重点检查违规建筑；起重机械固定、配重的合规性；施工现场及人员安全防护措施，对隐患实行“发现、叫停、整改、复查”的闭环管理。对该涉事自建住宅，由里湖镇责令对其存在的隐患问题进行整改，必要时责令其停止施工<sup>23</sup>。
