# **普宁流沙北建筑施工作业“7.25” 一般触电事故调查报告**

**普宁市人民政府事故调查组**

**2025 年 9 月**

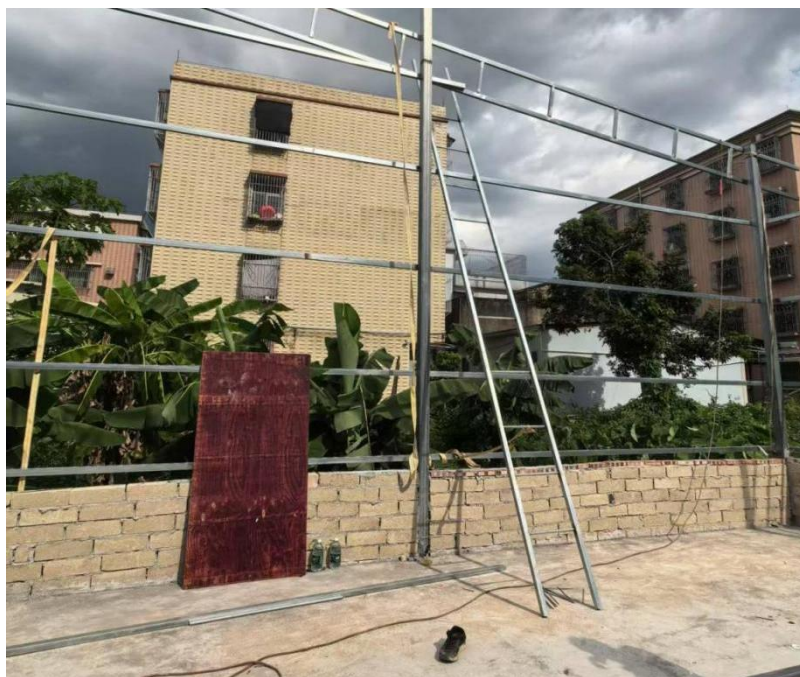
图 1 事故发生区域

事故钢结构位于西陇村委会斜对面，坐南朝北，长 24 米，宽 8 米，共一层，东、西、南面均搭有 1 米高的砖块围墙和 5 米高的钢架，北面只有左右两端搭有 1 米高的砖块围墙。事故中心现场位于东侧由南至北第 2 根钢柱处，该钢柱挂有一张钢质登高梯，登高梯地面支点周边有一台手持式角磨机，手持式角磨机连接一个排插，排插电源线连接西北侧 5 米外的开关。排插电源线为三芯铜导线，三芯铜导线电源侧一端火线<sup>8</sup>（红色线）和地线<sup>9</sup>（蓝色线）缠绕在一起，排插侧地线末端铜芯裸露。

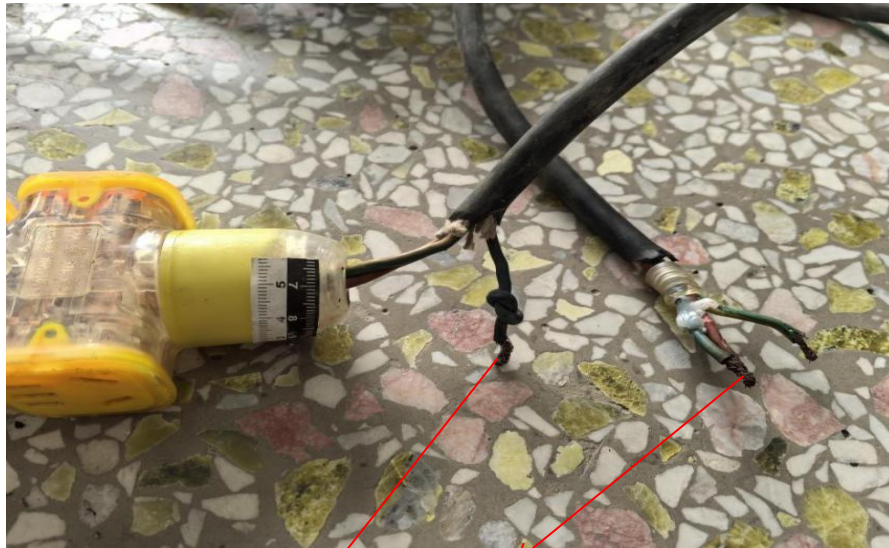
图 2 为角磨机提供电源的电源线

火线 and 地线 缠在一起  
地线 末端 裸露

事故直接原因是为连接排插与电源开关的电源线未按建筑工程施工现场供电安全规范搭设，电源线开关侧火线与地线缠绕在一起，通电后地线带电，排插侧地线末端的绝缘橡皮护套缺失<sup>10</sup>，地线末端铜芯裸露在外，形成漏电隐患，钟兆杰误触漏电部位造成触电死亡。

（违反《建筑工程施工现场供电安全规范》（GB50194-2014）6.4.4 条款），蓝色铜芯导线未进行绝缘包裹（违反《建筑工程施工现场供电安全规范》9.2.4 条款、《低压配电设计规范》（GB50054-2012）5.1.1 条款<sup>11</sup>）。在插排电源线通电的情况下，排插侧蓝色铜芯导线未进行绝缘包裹存在漏电隐患，人员碰触排插时存在误碰蓝色铜芯线触电的风险。
