# 普宁大坝楼房装修作业“6·5”一般 高处坠落事故调查报告

普宁市人民政府事故调查组

2025 年 9 月

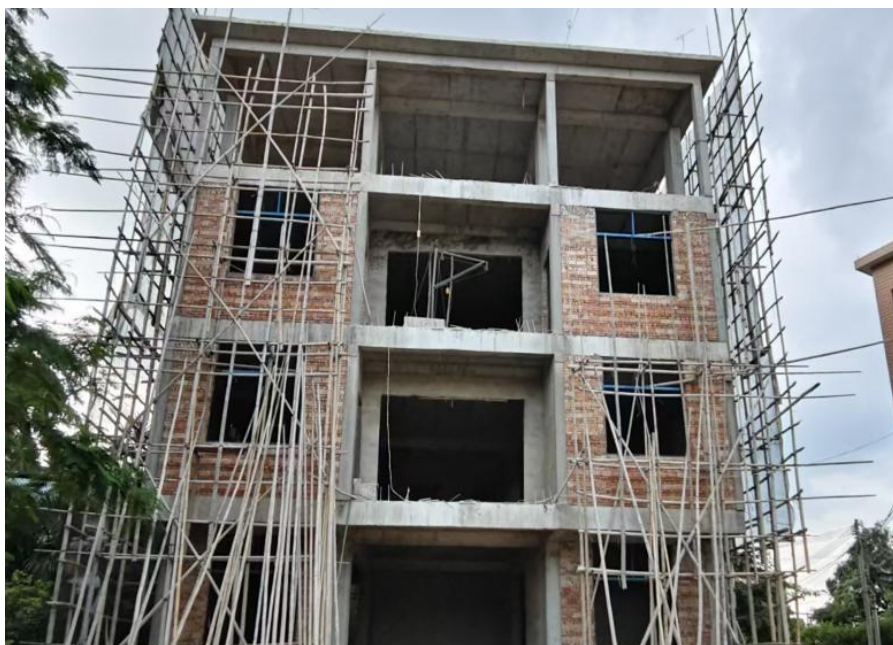
图 1 事故自建住宅照片

谢楚钦在建住宅四层，坐北朝南，东、西、北面外墙均搭有脚手架，南面只有左右两端搭有脚手架。一楼南侧地面可见一台简易吊机呈侧翻状，吊机下可见一辆斗车呈倒扣状，斗车旁可见沙子和一双拖鞋。事故中心现场位于自建住宅第四层，第四层西北角为楼梯，南侧地面堆放有碎石，并可见螺丝、螺母和带金属绳索扣环及圆孔，圆孔旁可见水泥碎块，金属绳索一端固定在地面扣环上，另一端呈断裂状。

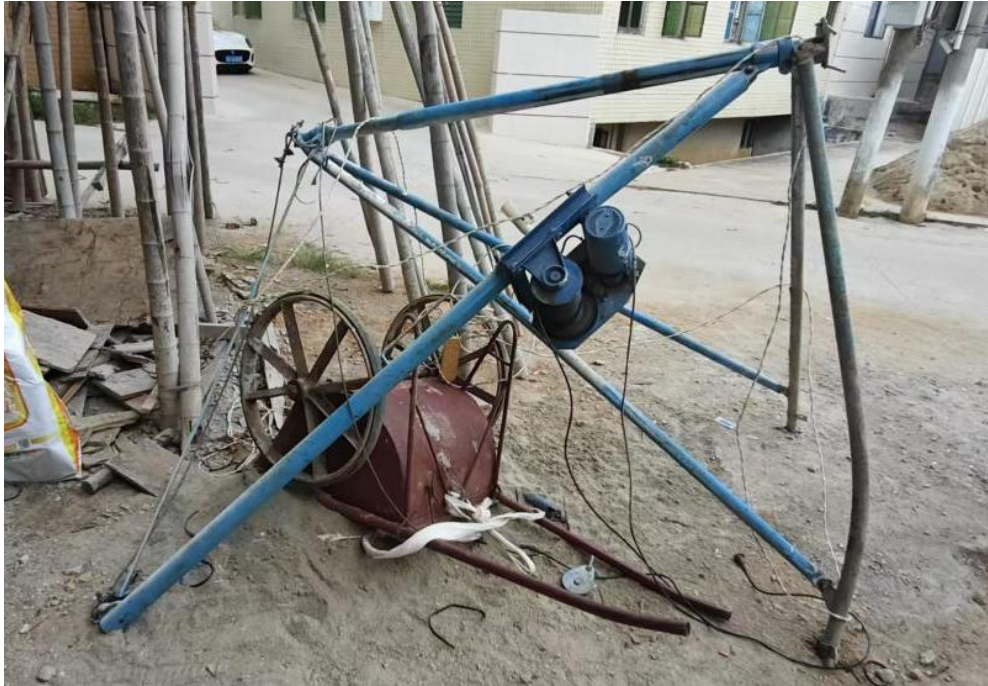
图 2 事故自建住宅地面的简易吊机和斗车

事故直接原因是谢碧城临边作业未按强制性标准要求，未佩戴安全帽、安全带等劳动防护用品<sup>10</sup>；未在临空一侧设置防护栏杆，未采用密目式安全立网或工具式栏板封闭<sup>11</sup>，简易吊机周边未设置临边防护<sup>12</sup>；简易吊机未安装稳定牢固，往上提升斗车时，承重过大，固定简易吊机的金属绳索及螺丝断裂，简易吊机在掉下楼过程中将谢碧城一起带落坠楼，造成死亡。
