# **普宁流沙北建筑施工作业“7.25” 一般触电事故调查报告**

**普宁市人民政府事故调查组**  
**2025 年 9 月**

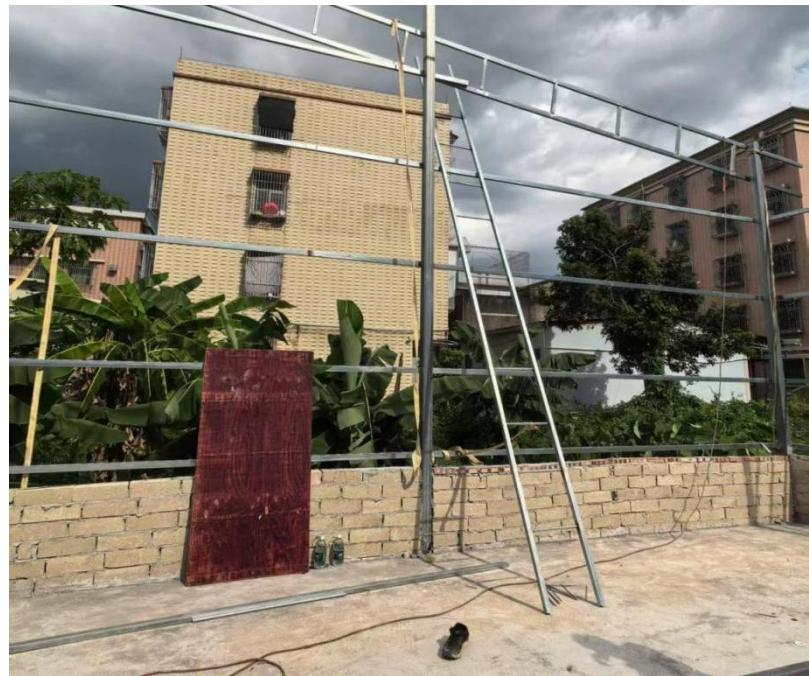
图 1 事故发生区域

事故钢结构位于西陇村委会斜对面，坐南朝北，长 24 米，宽 8 米，共一层，东、西、南面均搭有 1 米高的砖块围墙和 5 米高的钢架，北面只有左右两端搭有 1 米高的砖块围墙。事故中心现场位于东侧由南至北第 2 根钢柱处，该钢柱挂有一张钢质登高梯，登高梯地面支点周边有一台手持式角磨机，手持式角磨机连接一个排插，排插电源线连接西北侧 5 米外的开关。排插电源线为三芯铜导线，三芯铜导线电源侧一端火线<sup>8</sup>（红色线）和地线<sup>9</sup>（蓝色线）缠绕在一起，排插侧地线末端铜芯裸露。

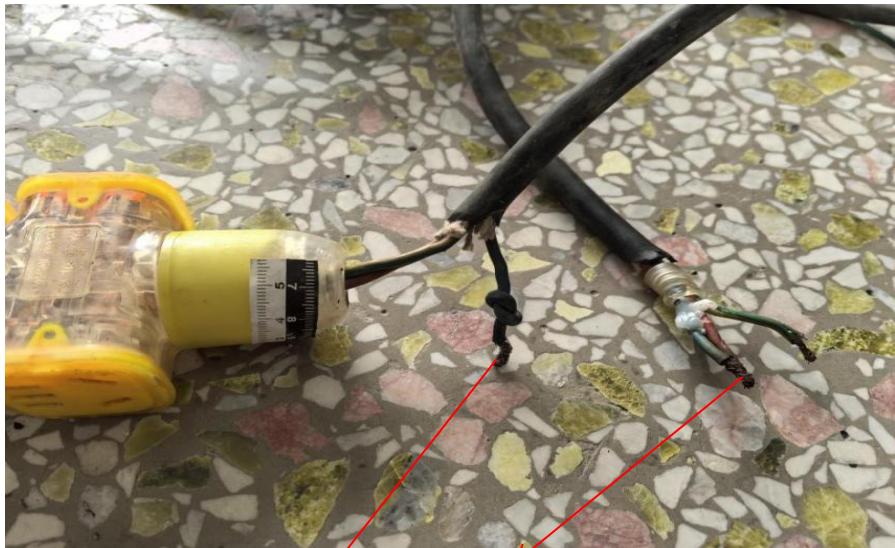
图 2 为角磨机提供电源的电源线

火线和地线缠在一起  
地线末端裸露

事故直接原因是为连接排插与电源开关的电源线未按建筑工程施工现场供电安全规范搭设，电源线开关侧火线与地线缠绕在一起，通电后地线带电，排插侧地线末端的绝缘橡皮护套缺失<sup>10</sup>，地线末端铜芯裸露在外，形成漏电隐患，钟兆杰误触漏电部位造成触电死亡。

6.4.4 条款)，蓝色铜芯导线未进行绝缘包裹(违反《建筑工程施工现场供电安全规范》9.2.4 条款、《低压配电设计规范》(GB50054-2012)5.1.1 条款<sup>11</sup>)。在插排电源线通电的情况下，排插侧蓝色铜芯导线未进行绝缘包裹存在漏电隐患，人员碰触排插时存在误碰蓝色铜芯线触电的风险。
