# **普宁占陇自建住宅建筑施工作业“9·10” 一般高处坠落事故调查报告**

**普宁市人民政府事故调查组**

**2025年11月**

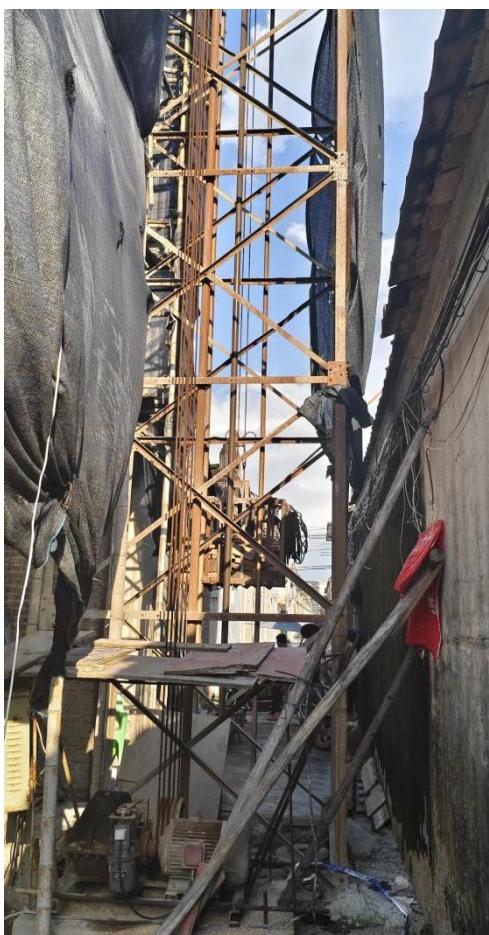
图1 事故现场升降机

利用钢丝绳牵引运载装置，使其沿导轨架上下运动。2025年3月，李冬雄在未取得相应资质<sup>11</sup>、未制定安装施工方案且未经检验合格<sup>12</sup>的情况下安装和使用升降机用于事故自建住宅提升建筑材料；升降机的运载装置采用平板形式，四周未进行封闭<sup>13</sup>。

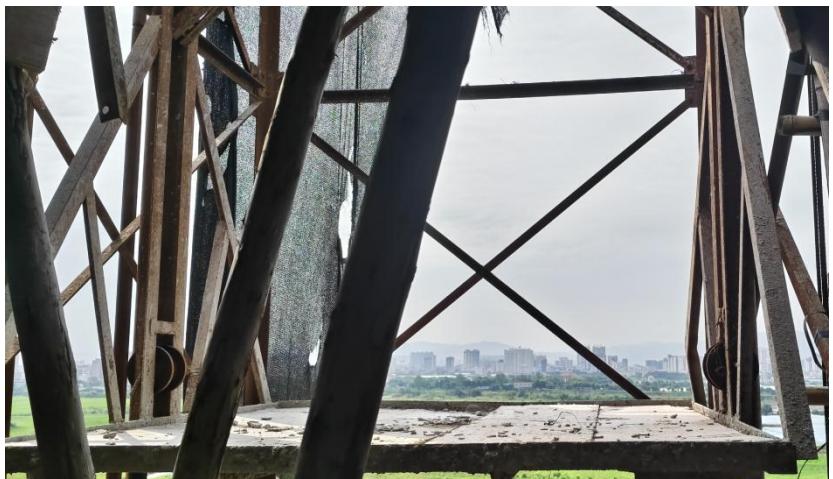
图2 事故现场升降机的运载装置

升降机运载装置未装有机械锁止装置和电气安全开关<sup>23</sup>；屈平在即将走出升降机运载装置的同时李文锦操作升降机，致使屈平身体失衡坠楼死亡。

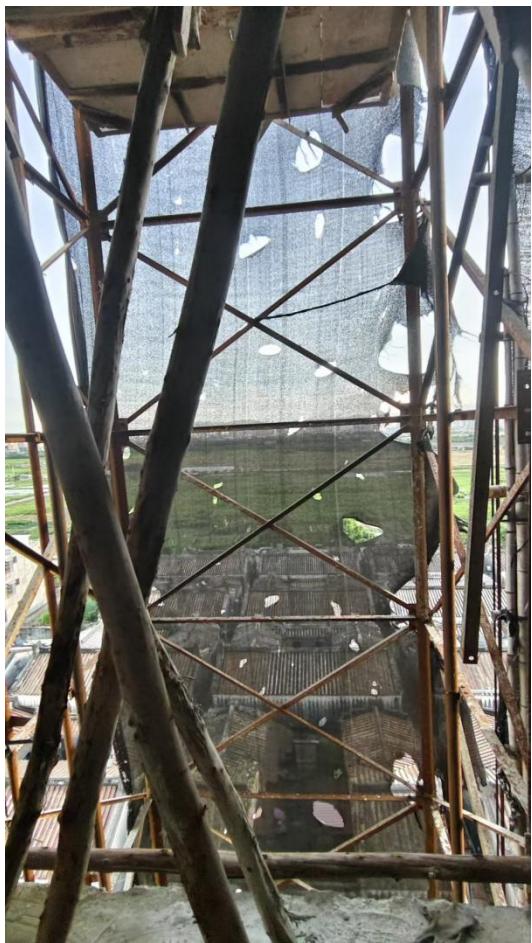
图3 第七层的升降机井道开口

事故现场为一栋七层在建楼房，坐南朝北。楼房西北角有一台升降机，控制器位于升降机东侧，升降机井道口长2米，宽2米，运载装置位于七层楼顶。事故发生中心现场位于楼房七楼，七楼空间内搭满七楼楼顶支撑木架，西北侧有一升降机井道开口，井道开口右侧地面有一堆木条。

事故直接原因是屈平存在省能心理<sup>16</sup>，作业时未佩戴安全带、安全帽等劳动防护用品<sup>17</sup>，未经培训进入运载装置搬运木条<sup>18</sup>；李文锦在未被授权且未掌握安全操作规程的情况下操作升降机<sup>19</sup>；施工现场安全防护不当，临边作业未采用密目式安全立网或工具式栏板封闭<sup>20</sup>，井道开口处未设置层门<sup>21</sup>和电气联锁装置<sup>22</sup>，
