普宁占陇自建住宅清杂作业“9·15”一般高处 坠落事故调查报告

普宁市人民政府事故调查组

2026 年 1 月

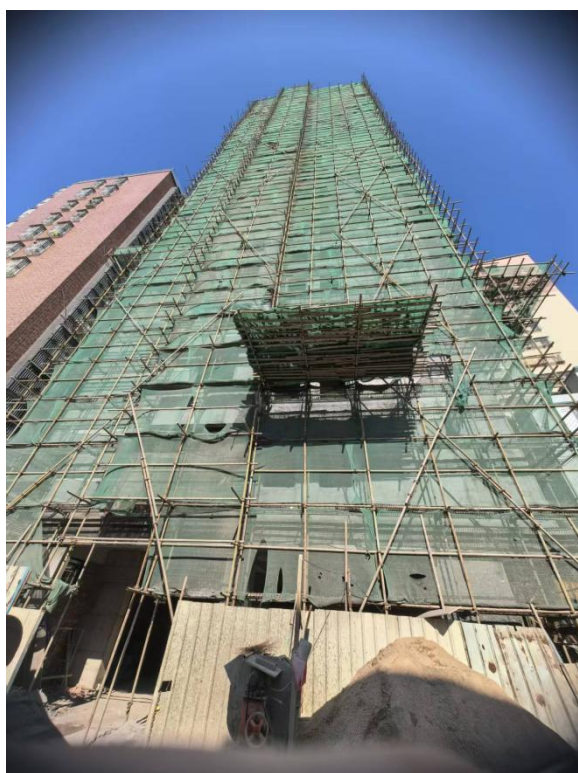
陈坚涛自建住宅为一栋 21 层在建楼房，楼房四周搭设有脚手架和安全网。楼房东南侧有一部施工升降机(以下简称升降机)，升降机四周未设置防护栏杆及安全网；升降机平台内有一部装有建筑垃圾的斗车。

图 1 事故楼房照片

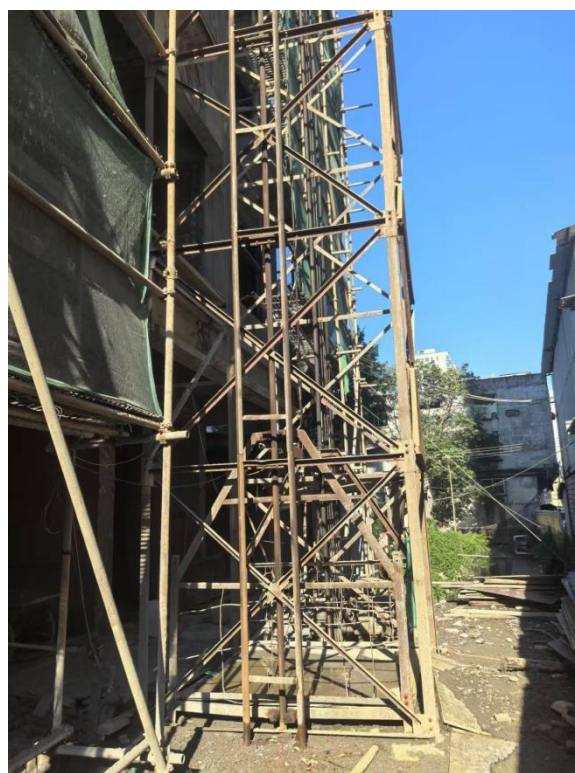
图 2 施工升降机照片

事故直接原因是在建住宅升降机临边未采取安全防护措施

¹¹，缺失防护栏杆，未采用密目式安全立网或工具式栏板封闭¹²，尹克标在未佩戴和使用安全带、安全帽的情况下，在楼房 14 层进行建筑垃圾清运作业时，失足从 14 层坠落致死。

二是强力规范建设承发包行为，压实各方安全生产主体责任。各类建设主体必须严格遵守法律法规。一方面，建设单位（厝主）严禁将建设工程发包给个人或不具备安全生产条件的单位，必须依法签订书面合同，明确约定双方的安全责任和措施费用。另一方面，施工承揽方必须具备相应资质，严禁无资质或超越资质承揽工程。施工现场必须严格落实安全防护措施，特别是对洞口、临边等危险区域必须设置牢固的防护设施，并强制要求从业人员正确佩戴和使用安全防护用品，严禁违章指挥、违规作业。
