普宁占陇自建住宅装修作业“9·18” 一般其他伤害事故调查报告

普宁市人民政府事故调查组

2026年1月

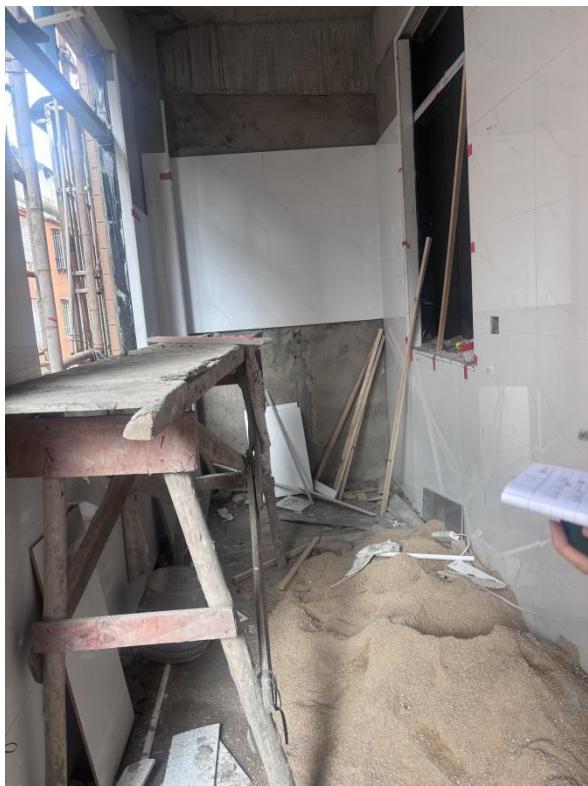
事故现场为一栋四层楼房，坐北朝南。事故发生中心现场位于楼房第三层西侧阳台，阳台层高 3.27 米，长 3.6 米，宽 1.58 米，阳台外侧开设竖向的采光窗洞，窗洞边缘墙面局部已铺贴白色纹理瓷砖，阳台内放置木质施工操作台，操作台长 2.05 米，宽 0.46 米，高 1.24 米，地面堆有一堆黄沙、瓷砖废料和木条，沙堆最高处约 0.35 米，长 2.3 米，宽约 1 米。

图 1 涉事现场阳台

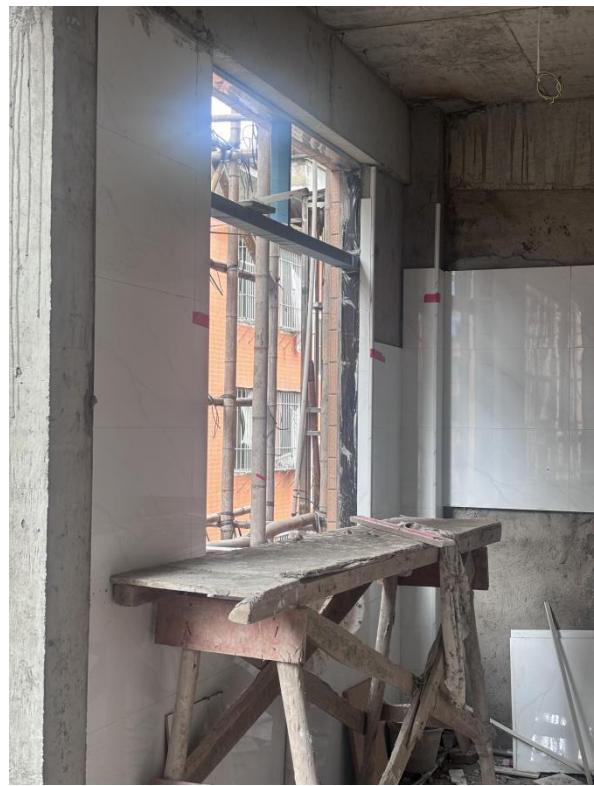
图 2 事故发生时死者站立的操作台

经现场调查、司法鉴定及相关人员问询，事故直接原因是李光培身体不适，没有及时治疗，导致在施工过程中晕倒，最终经抢救无效死亡。

购买短期意外险或人身伤害责任险，从源头规避健康与责任风险；施工前针对具体作业内容开展安全交底，明确施工规范、健康注意事项及急救流程；规范作业场所环境，2米以上高空作业必须落实安全帽、安全带佩戴及稳固操作平台搭设要求。
