普宁赤岗自建住宅装修作业“9·14” 一般高处坠落事故调查报告

普宁市人民政府事故调查组

2026 年 1 月

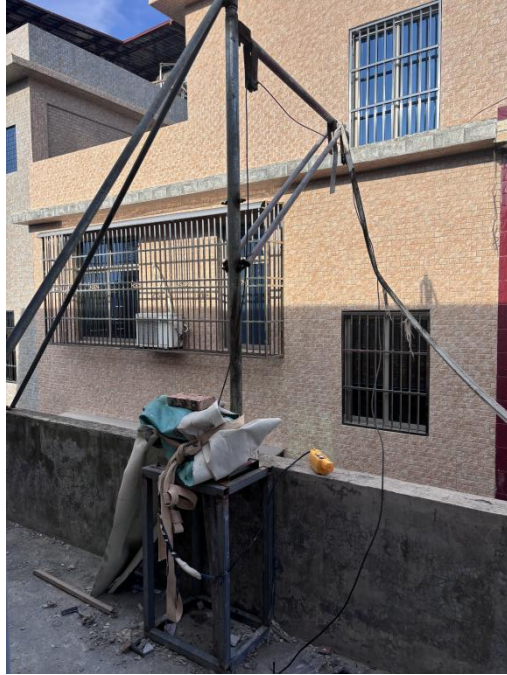
方锡鹏住宅三层半，坐西朝东。事故发生在第 3 层的阳台，阳台层高 3.22 米，长 4.04 米，宽 1.77 米，沿边砌长 2.5 米、高 0.43 米、宽 0.6 米的栏板墙。阳台墙壁和地面已砌好瓷砖。简易吊机位于第 4 层天台，附着于天台东面围墙。围墙临边竖立一根钢立杆，钢立杆底部焊接一个方形支架。方形支架用螺栓固定，上方安装一台电动机和压重的砖头。钢立杆顶部分别牵拉一根铁条和一根钢丝绳固定于第 4 层房屋墙体。钢立杆上部用三根金属斜杆组成三角形支架。三角形支架上面设滑轮组，用于挂吊绳。

图 1 事故 4 楼天台吊机照片

9 时许，饶立亮让李小仔到第 1 层将沙子装进斗车，拟吊运到第 3 层。李小仔用斗车装沙子后，将斗车挂在吊绳上；李文辉到第 4 层天台操控吊机提升斗车，饶立亮在第 3 层阳台临边处指挥。李文辉用吊机将斗车提升至第 3 层阳台，饶立亮站在阳台临边用双手接住斗车准备拉进阳台时，吊绳突然断裂，饶立亮因抓着吊绳，随同斗车一起从第 3 层阳台缺口处坠落到地面。在第 1 层的李小仔见饶立亮坠落地，立马上前查看伤情。随后，李文

事故直接原因是自建住宅第3层阳台边沿缺口未采取安全防护措施¹⁰，缺失防护栏杆，饶立亮站在阳台临边搬运斗车时未佩戴安全带、安全帽¹¹等劳动防护用品，在拉斗车时因提升斗车的吊绳突然断裂，人员和斗车一并从高处坠落，导致坠落死亡。
