普宁占陇自建房建筑施工作业“11·23” 一般高处坠落事故调查报告

普宁市人民政府事故调查组

2025年3月

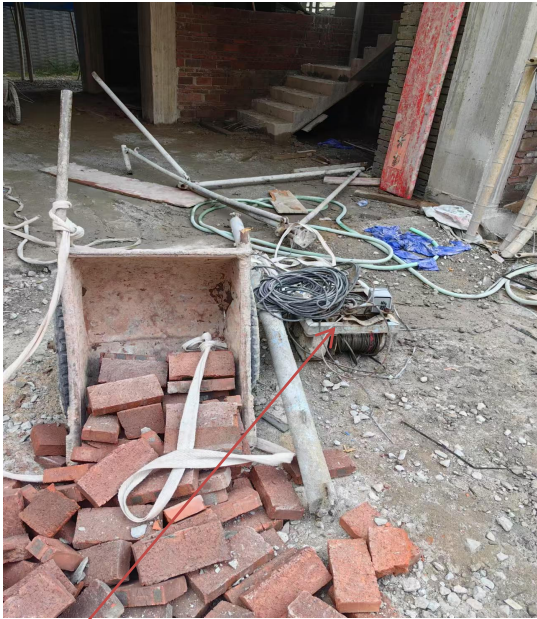
16时许，工人李昌二在一楼把装满砖头的斗车挂在提升机的挂钩上后，姚祖权站在四楼楼板上操控提升机将装满砖头的斗车提升到一楼至二楼之间时，将简易提升机固定在四楼楼板面的粗铁丝失效导致简易提升机掉落，在掉落时绊倒姚祖权，致使姚祖权坠落至一楼地面。

图一 涉事简易提升机掉落情况

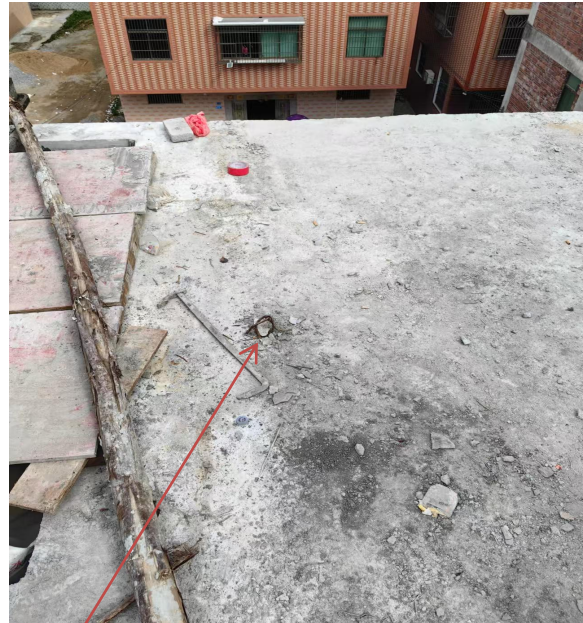
搭有脚手架。自建房北面大门口地面上可见一台简易提升机、固定三脚架和一辆斗车，斗车一边把手折断，车斗内的砖头部分散落在地上，斗车上缠绕有吊绳。自建房四楼楼板上有一些建筑木材、一瓶矿泉水及一卷胶带；西北角有一块木板，木板上方有一根木棍；北侧中间边缘地面可见有新鲜擦痕。

图二 原简易提升机天台楼板面安装位置情况
