# 普宁大南山中兴游泳池“8·17”一般淹溺死亡 事故调查报告

普宁市人民政府事故调查组

2025年12月

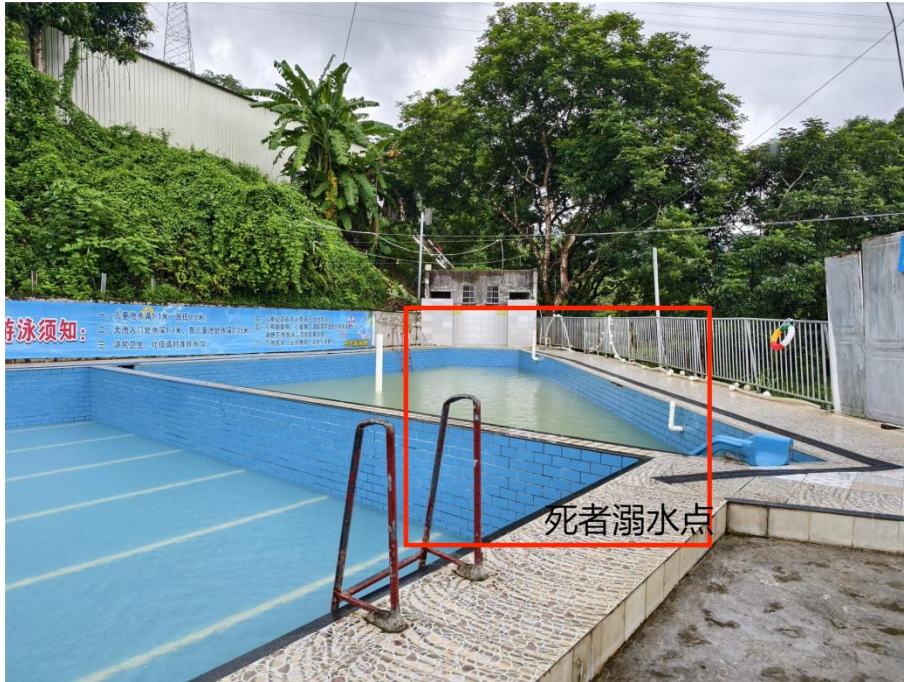
图为事故发生现场

事发游泳池位于中兴山庄内，占地面积约为 520 平方米，分为深、浅水区两部分，其中：深水区水深 1.35-1.6 米，占地约 440 平方米，旁边墙面上张贴有“水深 1 米 7. 进入场内大人必须看管好儿童确保安全”等警告提示牌；浅水区水深 0.8 米，占地约 80 平方米；场所内共设立 1 个救生观察台，配备 1 名救生员，经查验救生员持有救生员证件；场所内配备有救生圈 4 个、播音喇叭 1 个、救生杆 2 把，通道及围墙上张贴注意安全、酒后禁止游泳、游泳须知等提示标识。

各游泳场馆经营主体要深刻汲取事故教训，严格落实企业安全主体责任，按照相关规范标准配齐配强救生力量，按水域面积和客流高峰足额配备持证救生员，确保营业时段专业救生人员在岗，时刻关注水面动态。同时，提升物防水平，泳池区域务必设置可靠的物理隔离（如带锁的护栏、门禁），完善安全监控设施，实现全过程全覆盖无死角监控；浅水区务必设置醒目水深标识和防滑措施，强化入池管理；对未成年人务必实行“监护人陪同”制度，通过广播告示牌等醒目标志，防范儿童在缺失看护时擅自进入。
