# 普宁流沙北一织造工厂“3·30”一般高处 坠落事故调查报告

普宁市人民政府事故调查组

2026年5月

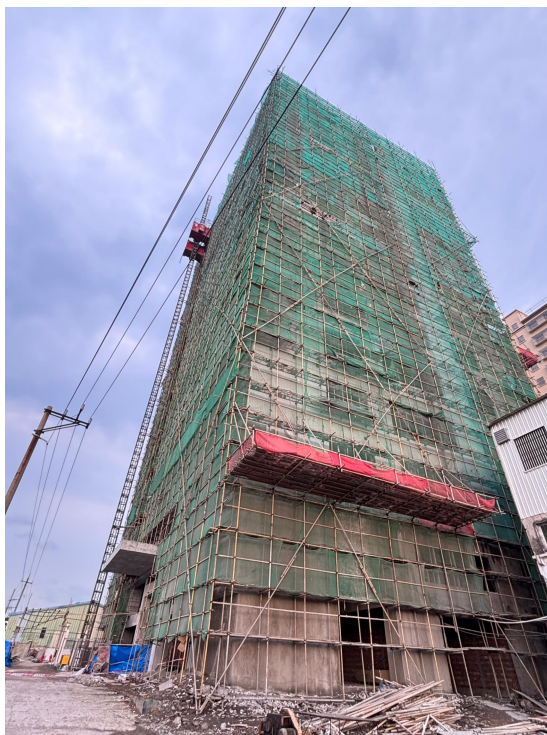
事故现场位于大扬美村工业区，楼房主体共 14 层，坐南朝北。一层大门东侧为施工升降机，升降机北侧为一金属棚架，棚架靠东北侧钢管向下弯曲变形，金属棚架北侧可见一堆水泥和一辆侧翻的三轮斗车，斗内可见金属建筑废料，斗外散落有纸皮，斗车距离厂房北墙约 7.4 米。楼房六层为一毛胚房，毛胚房西北侧为电梯井，东南侧为楼梯，地面散落有水泥、砖块、建筑材料和建筑废料，六楼北墙外有一升降机，升降机与楼房连接处有两个铁网门，其中靠东侧铁网门外向下俯瞰可见对应死者位置及三轮斗车位置。

图 1 事故现场照片

事故的直接原因是：谢印秀在非工作时间，未经他人指使、未获得任何许可，自行进入施工作业区域收集废弃纸皮及建筑废料，并使用工地电动三轮斗车运送。因其操作不当，导致车

辆失控撞破升降机口铁网门，谢印秀连同斗车一并从高处坠落死亡。

各相关施工单位和机械设备租赁单位要深刻汲取事故教训，严格落实安全生产主体责任，健全施工现场人员管理制度，明确规定作业人员在非工作时间禁止擅自进入施工区域，加强对工地施工机具的规范管理，确保施工机具在非工作时间处于安全锁闭状态，坚决杜绝工人私自从事非本职工作范围活动的行为。要强化对作业人员的安全教育培训，增强工人的安全意识和自我保护意识，提高其遵规守纪的自觉性。

流沙北街道办事处及相关职能部门要进一步加大对辖区内建筑施工工地的安全监管力度，提高日常巡查检查的频次和质量，重点核查工地临边防护、施工升降机运行安全等关键部位的防护措施落实情况。要督促建设单位、施工单位严格落实工地封闭管理和下班清场制度，防止工人和外来人员在非工作时间擅自进入施工区域。要建立安全隐患台账，实行闭环管理，确保发现问题及时整改到位，防止同类事故再次发生。
