# **普宁下架山自建住宅建筑施工作业“4·2”一般 高处坠落事故调查报告**

**普宁市人民政府事故调查组**

**2026 年 5 月**

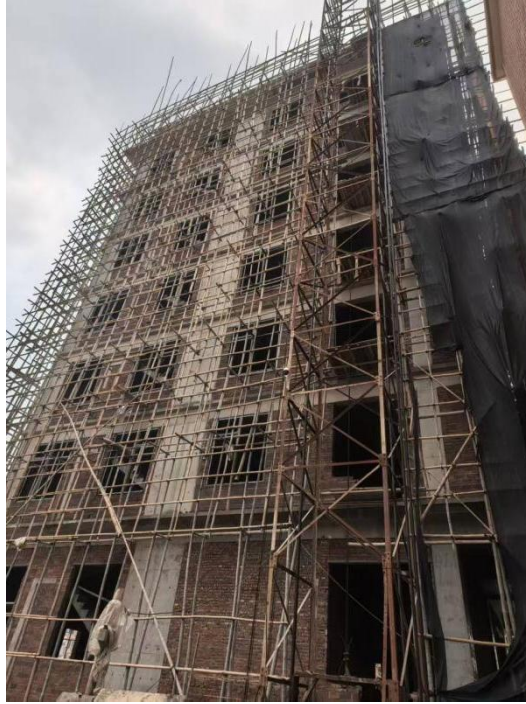
图 1 事故现场照片

为一栋 8 层楼房。楼房四周搭设有竹脚手架，西南侧有一台井架式物料提升机，提升机的升降平台停在第 8 层，平台与楼房间搭设有木板，木板上停放一辆装有建筑渣物的手推斗车。

事故直接原因是施工现场提升机井道与楼面之间的缝隙处未采取安全防护措施<sup>10</sup>，缺失防护栏杆，未采用密目式安全立网或工具式栏板封闭<sup>11</sup>；田清发在第八层清理建筑垃圾作业时，未佩戴安全有效的劳动防护用品<sup>12</sup>，在提升机井道缝隙处作业时失足，从提升机与楼房之间的缝隙处坠落至提升机井内致死。
