# 普宁大坝自建住宅建筑施工作业“5·28”一般 高处坠落事故调查报告

普宁市人民政府事故调查组

2026 年 7 月

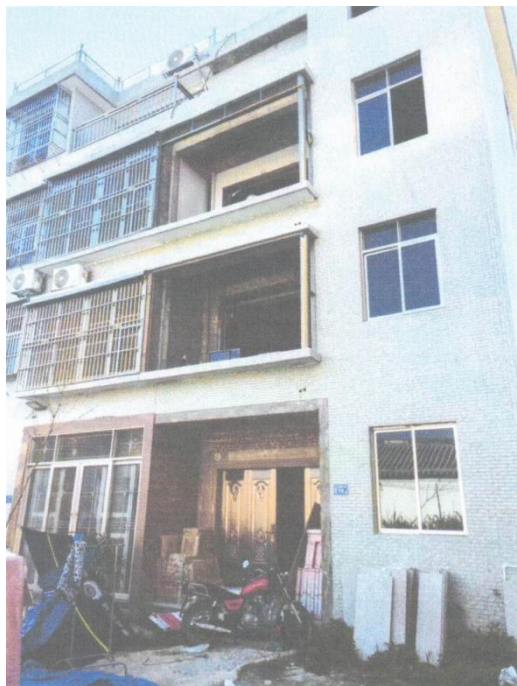
图 1 事故现场照片

事故自建住宅位于大坝镇白坑村新后局东十四巷 10 号，坐北朝南，为一栋三层半民楼。事故发生于第三层阳台，阳台未安装窗户，外侧无安全防护措施。阳台内地面上有一张木凳及一个塑料桶。阳台西墙上贴有瓷砖，靠西墙处离阳台边缘 45 厘米处有一洗手台，洗手台上有踩踏痕迹。

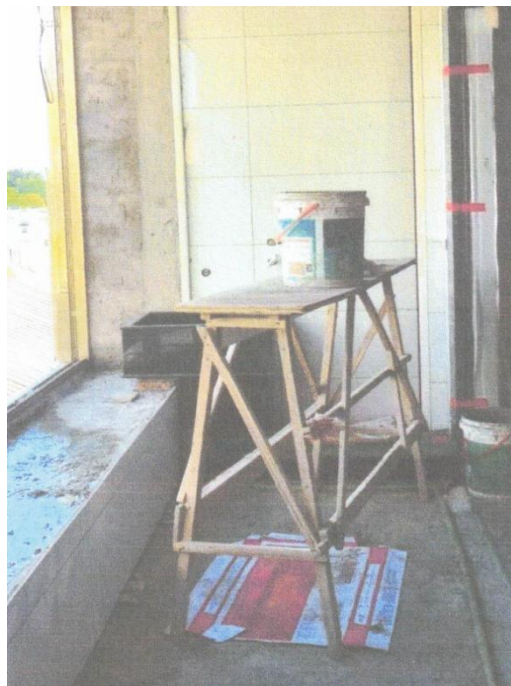
图 2 现场三层阳台情况

事故直接原因是施工现场三楼阳台临空一侧未采取安全防护措施<sup>5</sup>，未采用密目式安全立网或工具式栏板封闭<sup>6</sup>；江民锦在未佩戴安全帽、安全带等劳动防护用品<sup>7</sup>的情况下，在三楼阳台贴瓷砖时失足坠楼致死。

**二是强化临边作业安全防护，遏制高处坠落事故多发态势。**各地要重点排查自建房阳台、楼顶、楼梯口、井道口等临边和洞口区域的施工作业，督促各类建筑施工单位，包括承接小型工程的施工队伍，必须按照要求设置相应的防坠落措施，并为作业人

员配备合格的安全帽、安全带等劳动防护用品并监督正确使用。对存在高处作业的施工现场，镇村巡查人员应当场督促落实防护措施，防护措施不到位的一律责令停工整改，整改合格后才可复工。
