# 普宁南径自建住宅装修作业“6·12”一般 高处坠落事故调查报告

普宁市人民政府事故调查组

2026 年 8 月

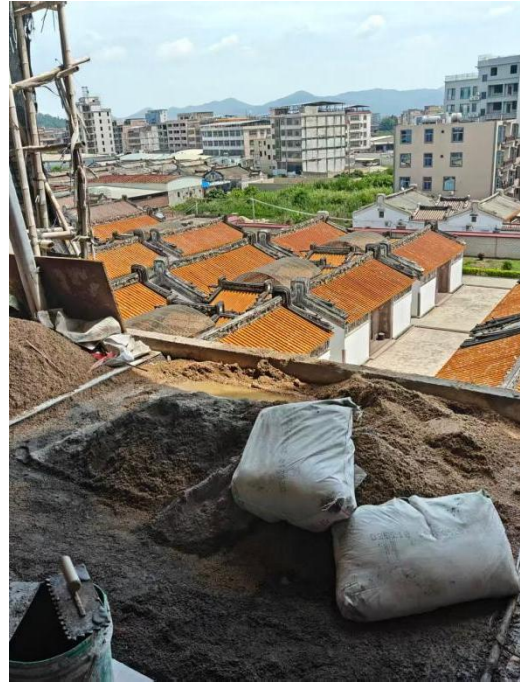
图 2 现场五层阳台情况

涉事自建住宅位于普宁市南径镇陇华村，坐南朝北，为一栋六层半民楼。事故发生于第五层阳台，阳台北侧无围护墙体、未设置封闭窗扇，临边完全敞开。阳台楼面堆放水泥、沙土等建筑材料及铁锹、抹灰铲、塑料砂浆桶等施工工具。

事故直接原因是施工现场五层阳台临空一侧未采取安全防护措施<sup>9</sup>，未采用密目式安全立网或工具式栏板封闭<sup>10</sup>；黎本灿在未佩戴安全帽、安全带等劳动防护用品<sup>11</sup>的情况下，在五楼阳台贴瓷砖时失足坠楼致死。
