# 普宁军埠市政污水管网“1·8”一般其他 伤害事故调查报告

普宁市人民政府事故调查组

2026 年 5 月

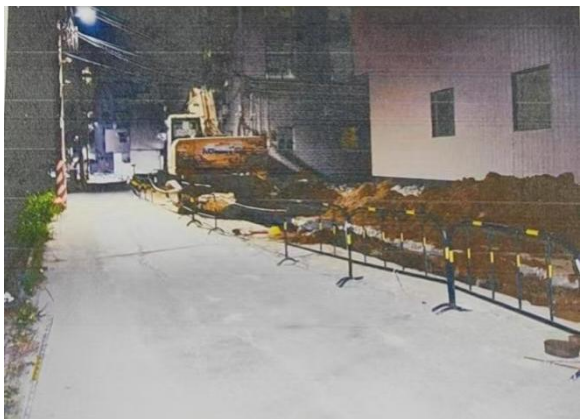
事故现场位于普宁市军埠镇石桥头村村委会旁的村道，村道南北走向，水泥路面，村道路面西侧已开挖出一条南北走向的沟槽，沟槽宽约 1.07 米。有一台挖掘机停在沟槽上方，沟槽西侧的路面堆放掏挖出来的泥土、碎石。事发的沟槽塌方点宽约 1.68 米，深约 1.48 米，距离沟槽开挖起点约 30 米。

图 1 现场道路情况

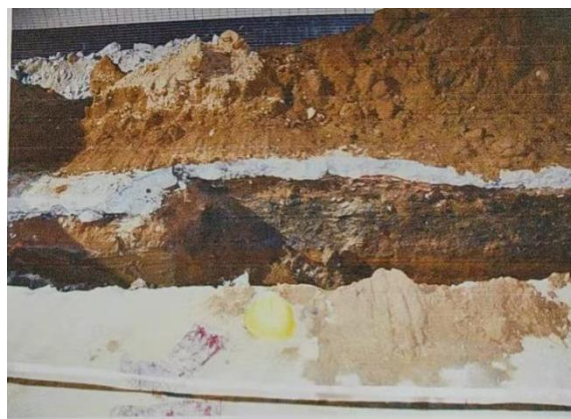
图 2 现场沟槽情况

事故的直接原因是：石万操认为挖掘机在清理沟槽西侧路面的土石方，进入沟槽内收回抽水泵不会存在与挖斗发生触碰的风险，在未告知挖掘机操作员的情况下，进入沟槽内，因挖斗触碰到沟槽边沿混凝土面层，面层受力后崩裂，混凝土块坠入沟槽内，砸到石万操，导致石万操受伤致死。
