# 普宁军埠自建住宅装修作业“7·16” 一般高处坠落事故调查报告

普宁市人民政府事故调查组

2026 年 9 月

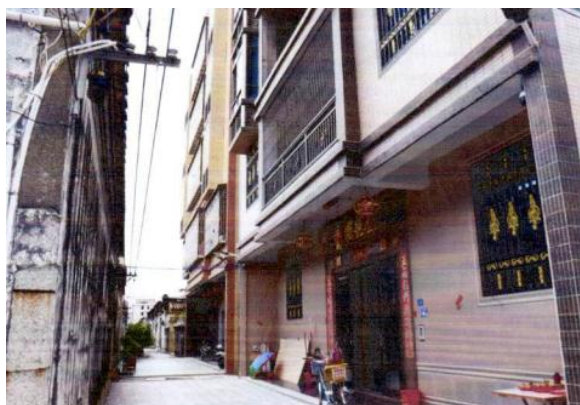
图 1 现场楼房照片

涉事自建住宅位于普宁市军埠镇三坛村新乐七巷 10 号，为一栋六层钢筋混凝土结构民楼。事故发生位置位于该楼房第五层阳台。阳台上可见有一部简易吊机，阳台最南侧有一矮墙（矮墙高 23 厘米、宽 19 厘米）。临边未采取安全防护措施，未设置封闭围挡或密目式安全立网。

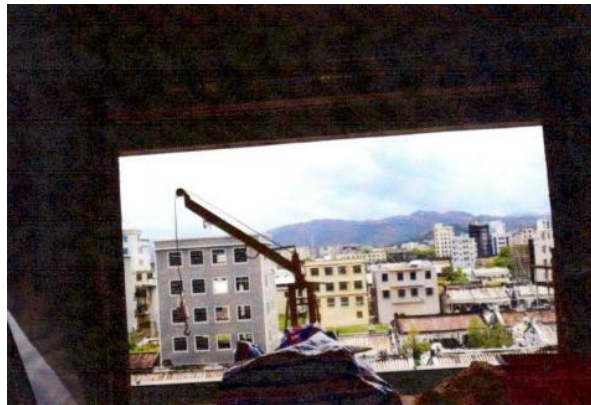
图 2 五层阳台照片

8 时 25 分许，在阳台临边处玩耍的王海伦不慎失足从五层坠落至一层地面。现场施工人员突然听到“砰”的一声，转头发

事故直接原因是死者王海伦（非施工人员）在施工现场第五层活动时，不慎从第五层阳台坠落至地面致死。施工工人王小龙将其未成年家属带入施工现场，施工现场缺乏有效的出入管理措施，房主林志宏及包工头李长冬、王明星未能及时发现并制止非施工人员进入施工作业区域。

(一)压实主体责任,强化现场隐患治理。各地各有关单位要督促落实自建房装修活动安全管理要求,规范施工作业行为,督促落实临边洞口等危险部位安全防护措施,及时排查整治现场安全隐患,强化施工过程风险管控。

(二)严抓现场管控,筑牢作业安全防线。要督促强化施工现场风险防控管理,严格作业区域人员管理,落实作业现场看护措施,严防无关人员、未成年人进入、滞留施工作业危险区域,防范意外坠落等事故发生。
