# **普宁流沙东自建住宅装修作业“7·16” 一般物体打击事故调查报告**

**普宁市人民政府事故调查组**

**2026 年 9 月**

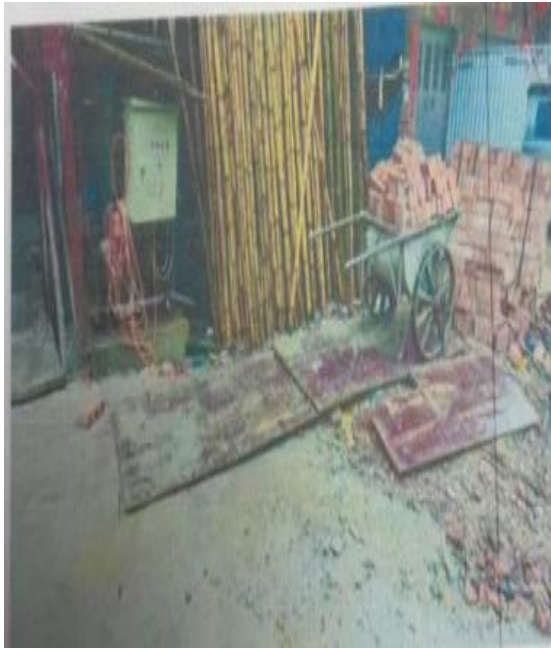
图 1 事故现场照片

事故自建住宅位于流沙东街道溪心村溪北片东 1 巷 3 号，为一栋 15 层钢筋混凝土结构民楼，事故现场位于该楼房第二层，第二层内堆放有大量砖块。在该楼房南墙外有一台提升机，提升机的东南侧堆放有砖块和一辆装满砖块的斗车。
