普宁市安全生产委员会办公室关于普宁市 云落镇“4·20”装修人员死亡 事故结案的通知

普宁市云落镇“4·20”装修人员死亡事故调查报告

2020年4月20日云落镇广东奇灵制药有限公司电气安装人员触电事件原因分析报告

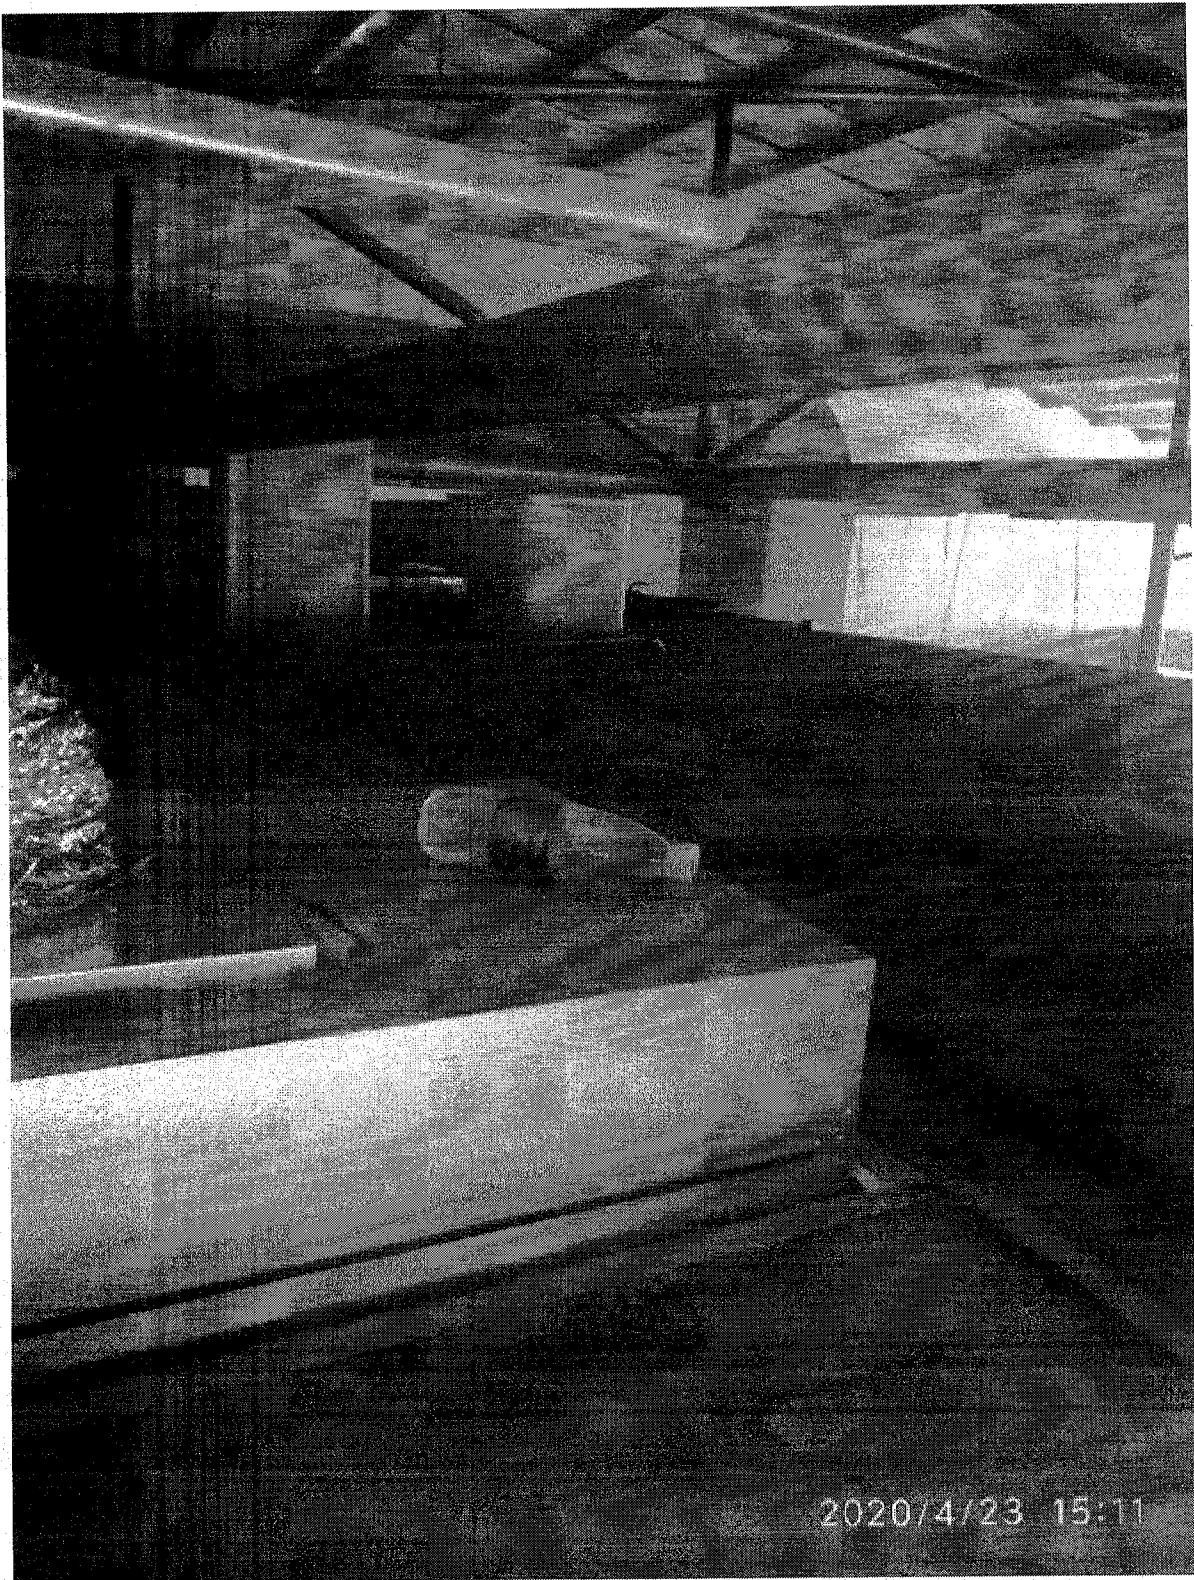
三、现场具体情况：造成触电的电器设备为广东奇灵制药有限公司厂房在安装的高效过滤器（见图1）。该设备铭牌为：“FFU 风机过滤单位，外型尺寸：1172*572，高效过滤器效果≥99.99%@0.3pm，噪声：55dB-65dB，风速 0.4m/s 0.55m/s，电源：220V 50HZ，功效：0.17KW，洁净度：100 级，净重：20KG”（见图2），经现场勘查，触电原因为高效过滤器电气绝缘存在严重缺陷，导致接通电源后金属外壳带有电压引起电气安装人员触电。

图 1：高效无隔板过滤器

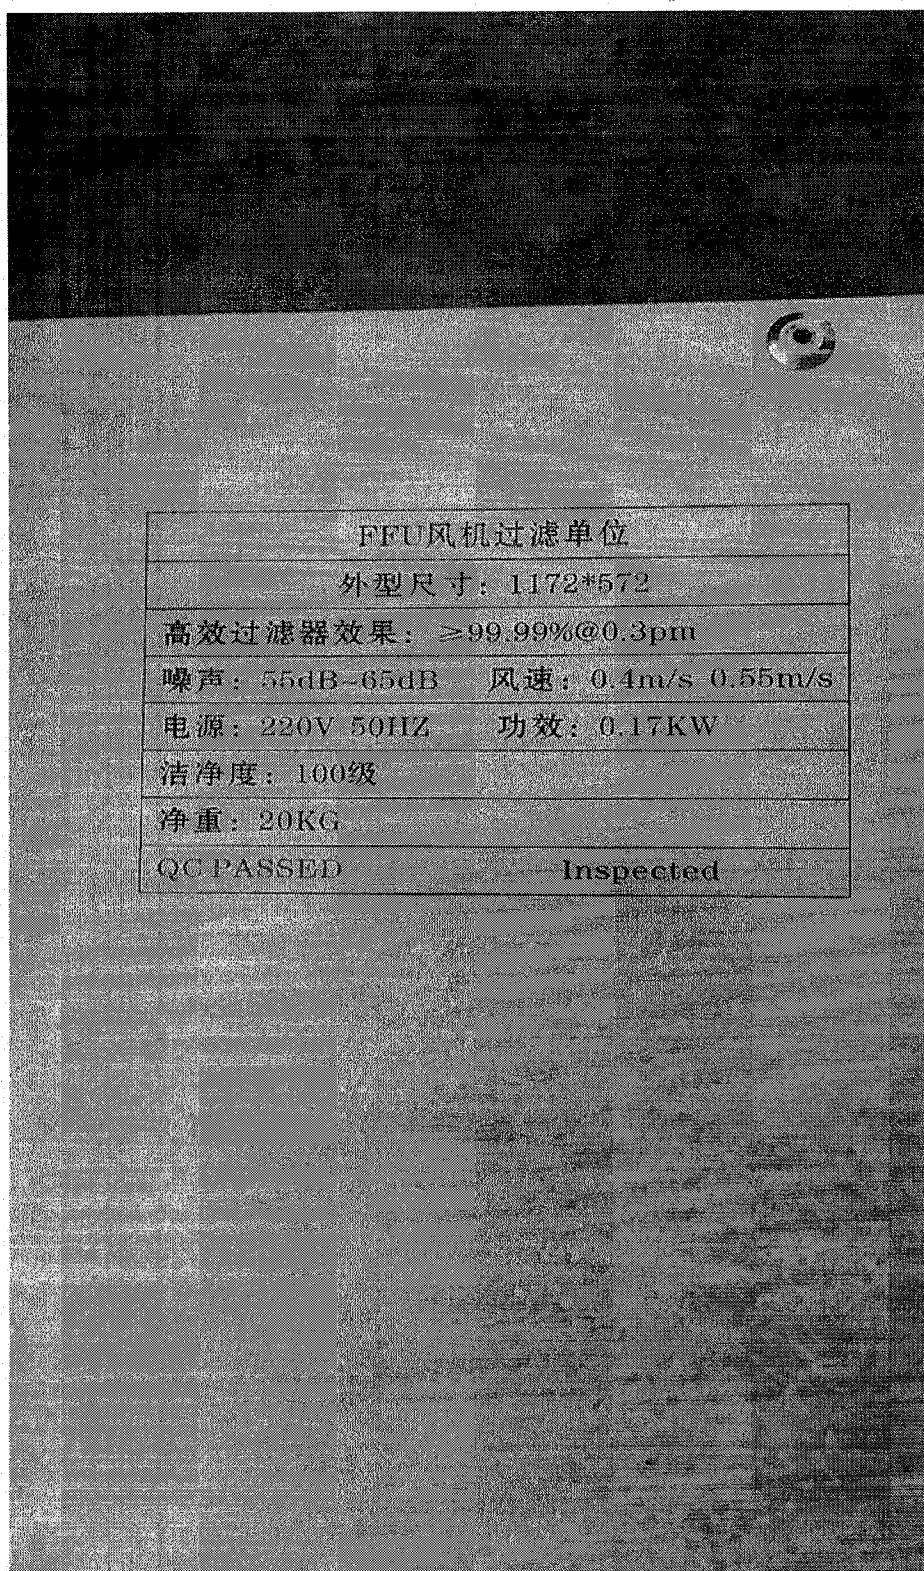
图 2: 触电点高效过滤器铭牌

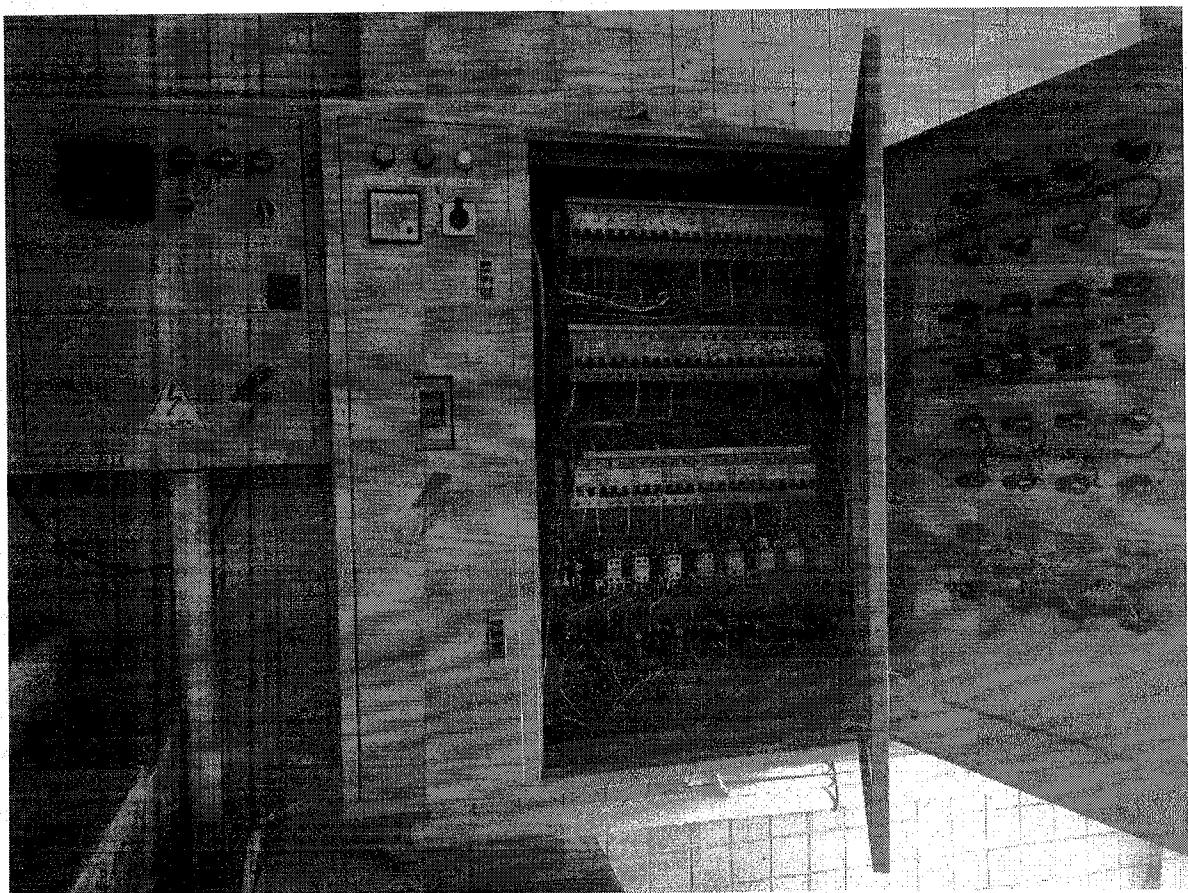
图 3：厂房用电配屏

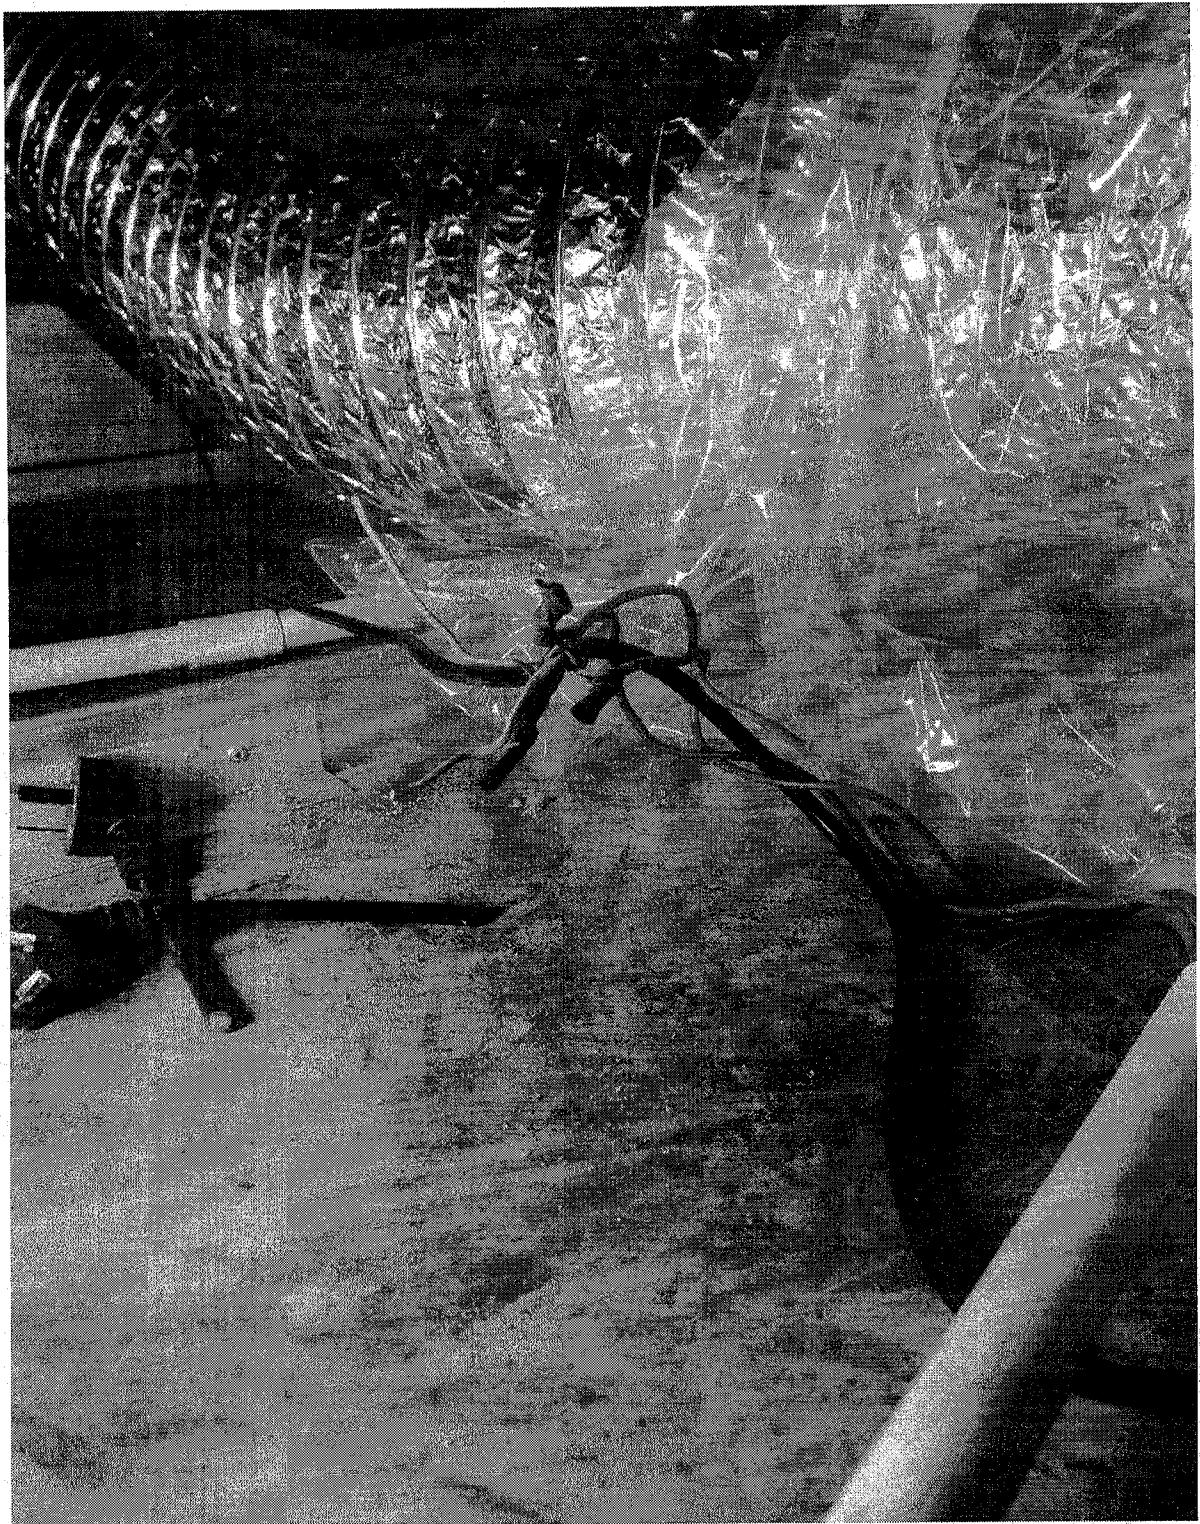
广东诺建机电工程有限公司使用不合格电器设备；陈文涛、李晓佳、陈武强等3名作业人员在未取得从业资格证¹⁰的情况下，违规¹¹将高效过滤器三插头改为二插头接入电源；叶伟强等人施救不当是造成此次事故的直接原因。

图 4：过滤器接线方式（电源只敷设相线、零线，且电气安装人员在电气施工中剪断设备原有的三脚插线插头，以缠绕方式接入电源相线及零线，设备保护接地线未接入地线）

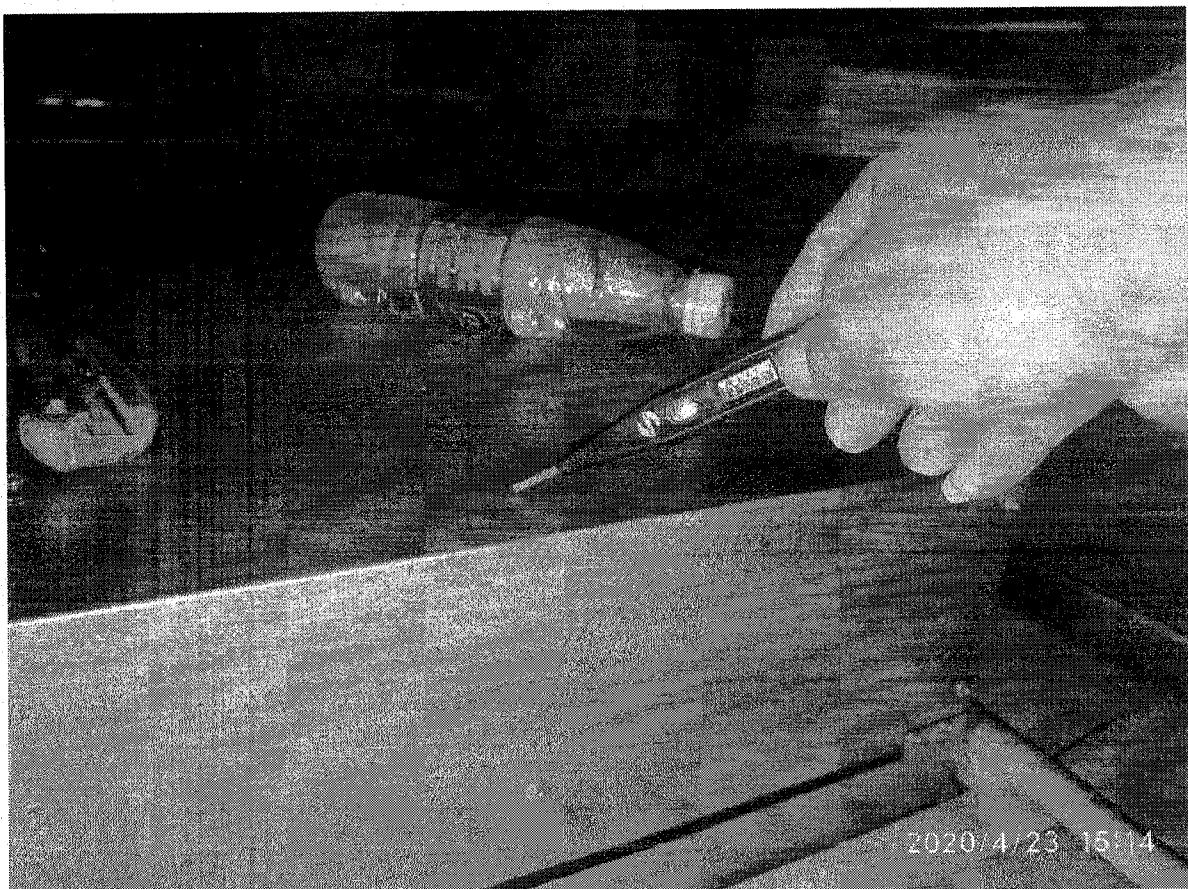
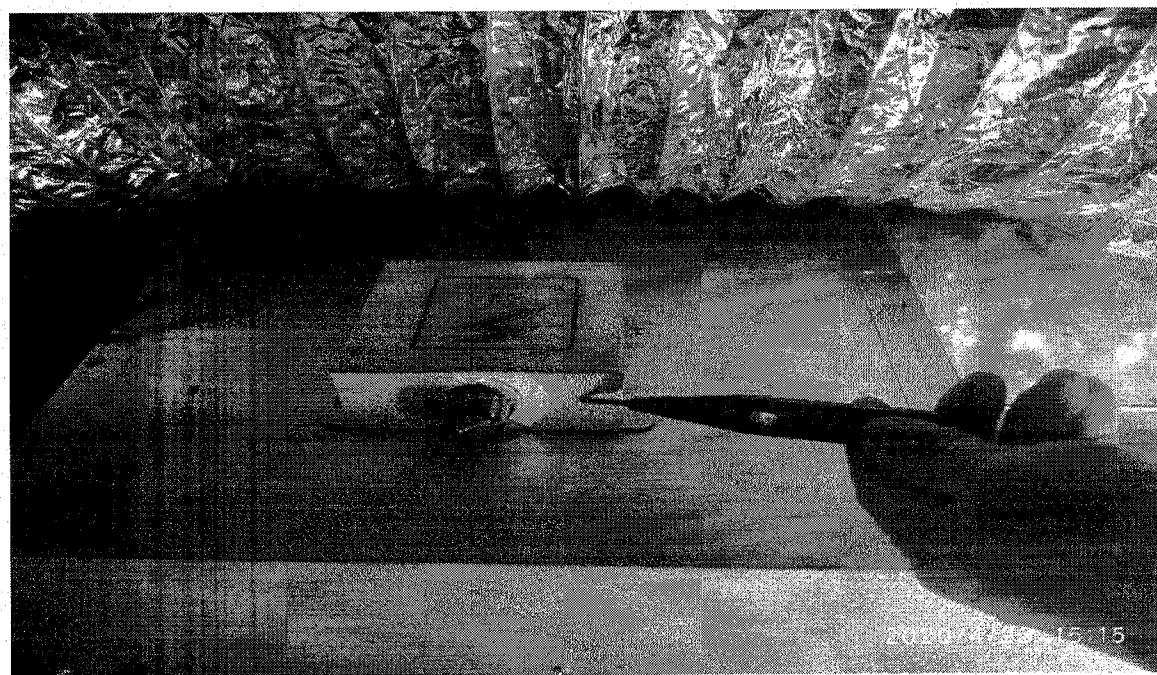
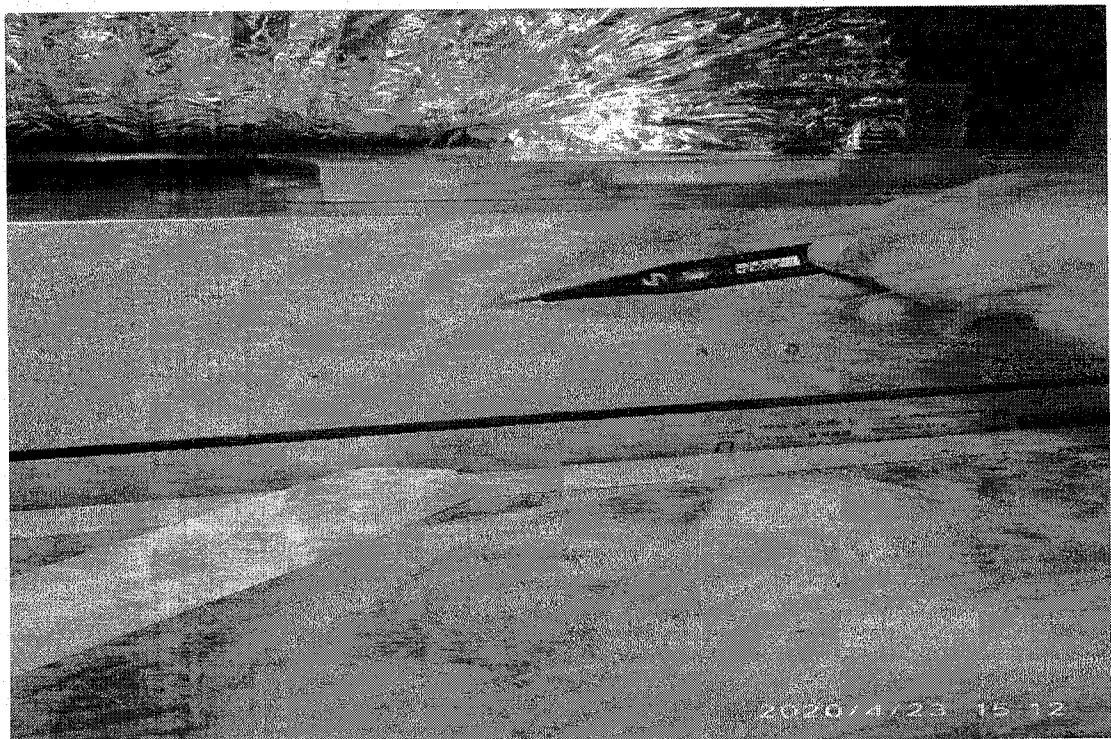
图 5：高效无隔板过滤器外壳带电

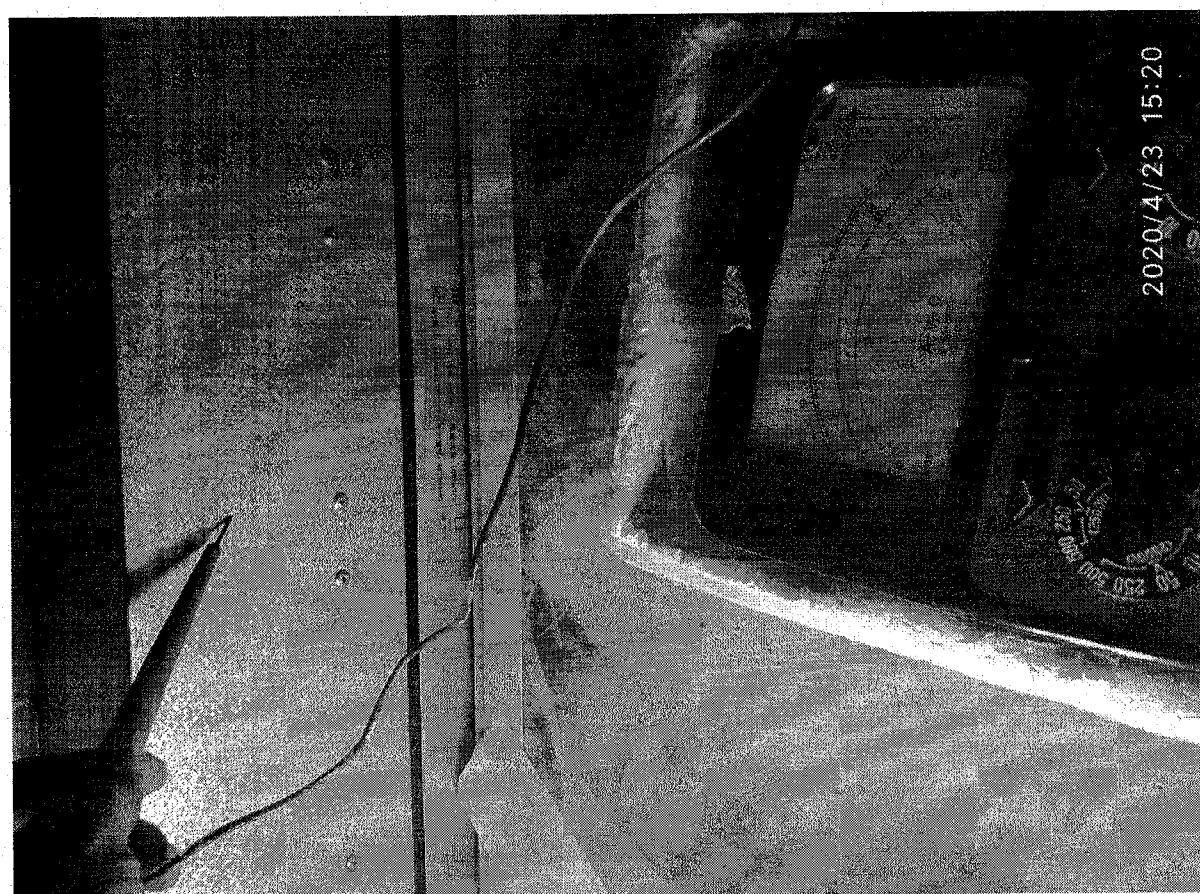
图 6：用万能表对地量得的电压为 220V

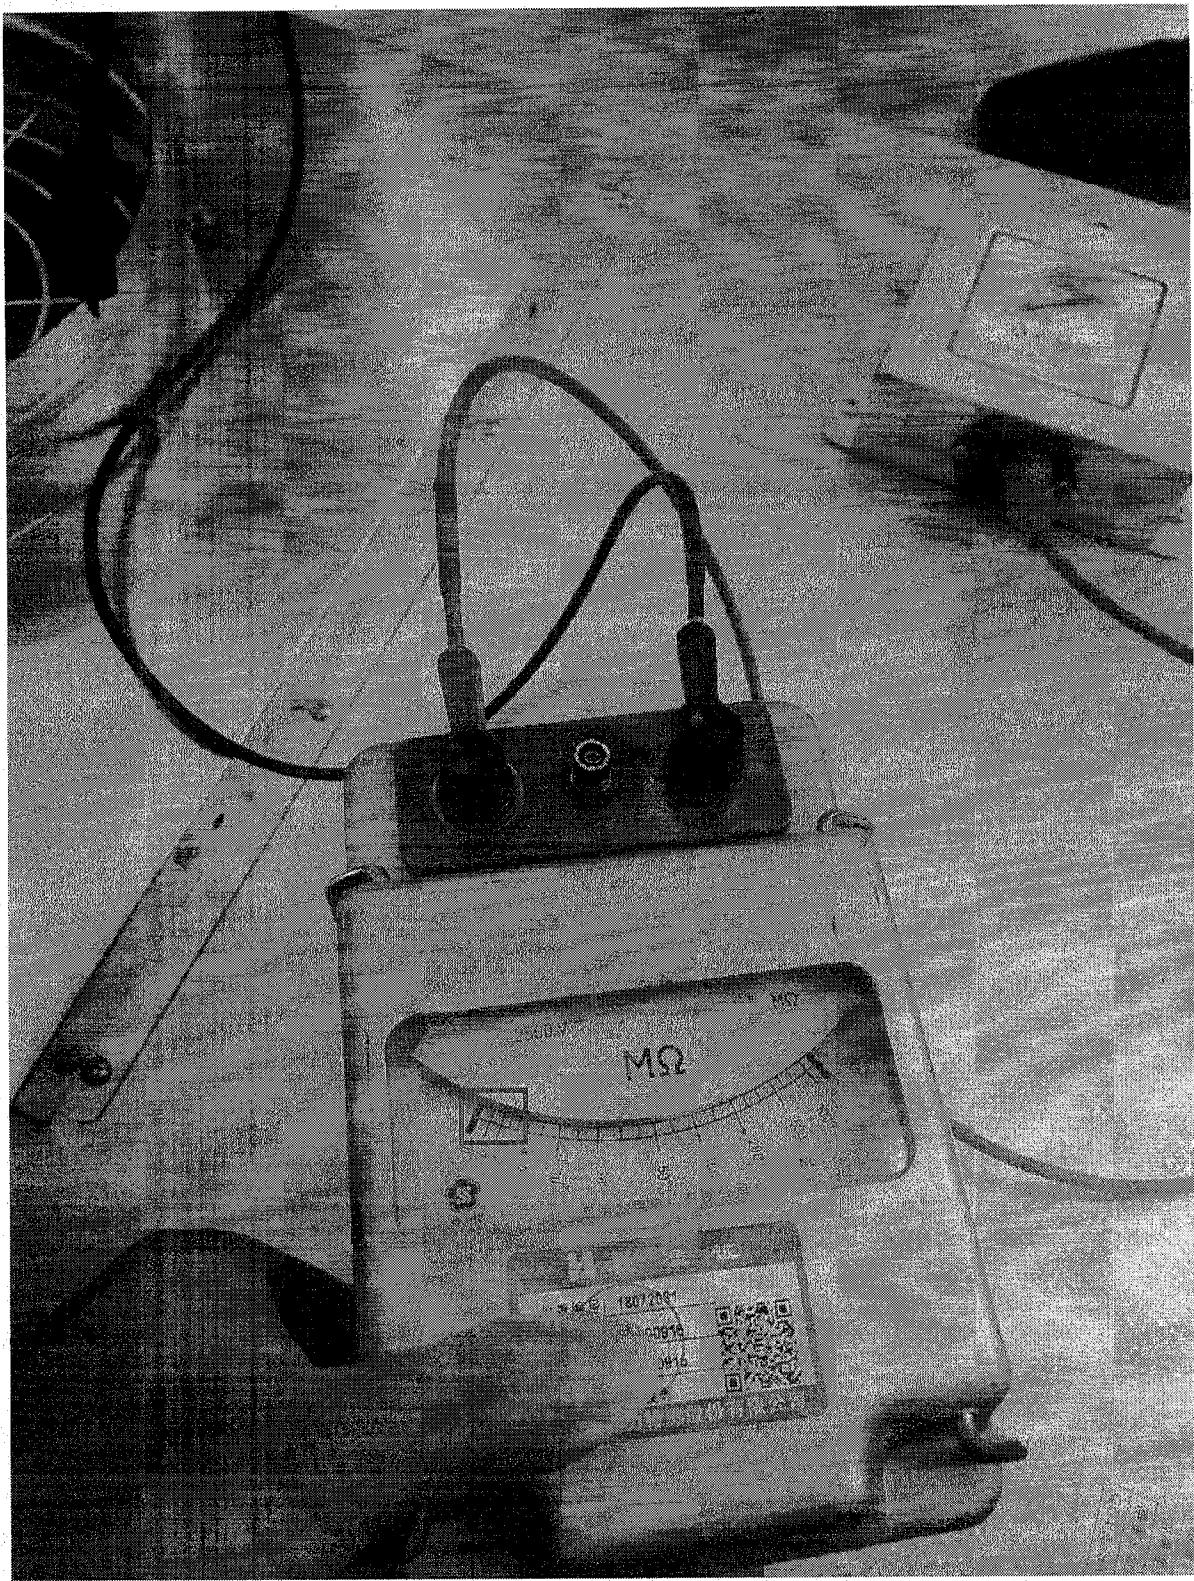
图 7：过滤器电源端头对金属外壳绝缘值为 $1M\Omega$
