## 普宁市安全生产委员会办公室关于普宁市 占陇镇“6·22”工人因伤致死一般事故 结案的通知

# 普宁市占陇镇“6·22”工人因伤致死 一般事故调查报告

# 2021年5月30日占陇镇社会人员触电 原因分析

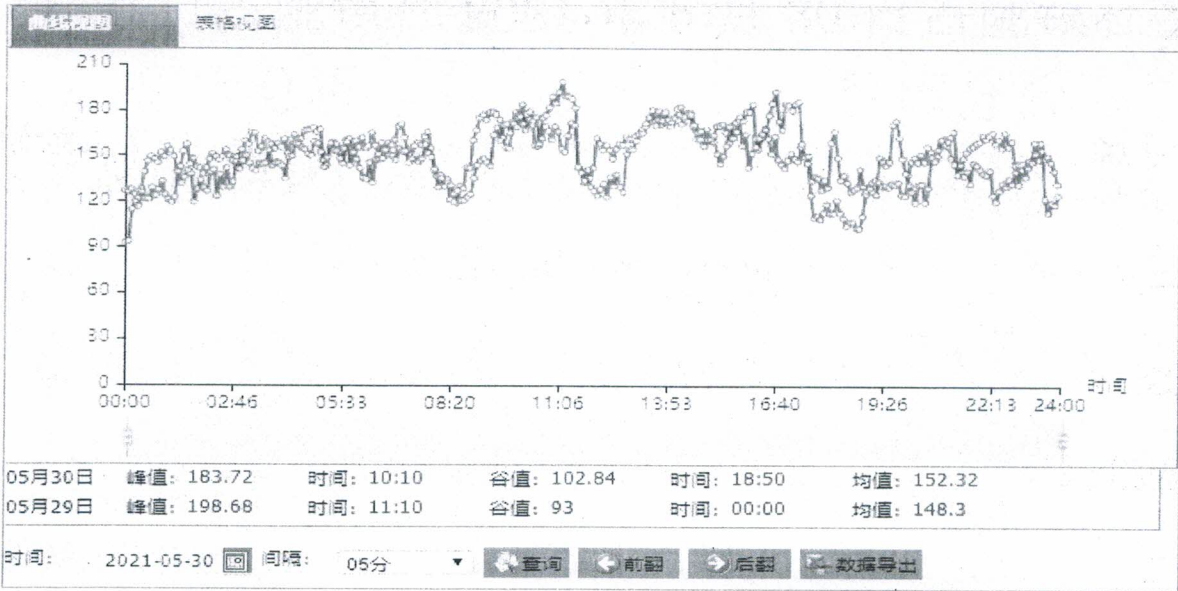
从电力系统调取的10kV占新线PL1线路运行情况显示，5月30日10kV占新线PL1运行正常，无跳闸、接地故障记录（图1）。普宁供电局占陇供电所遵照作业流程和规范，日常均按计划开展巡视、维护、消缺、隐患整改等工作（图2）。

图 1: 5 月 30 日 10kV 占新线 PL1 运行记录 (线路运行稳定, 若线路发生跳闸、接地故障现象, 记录线会一瞬间归零)

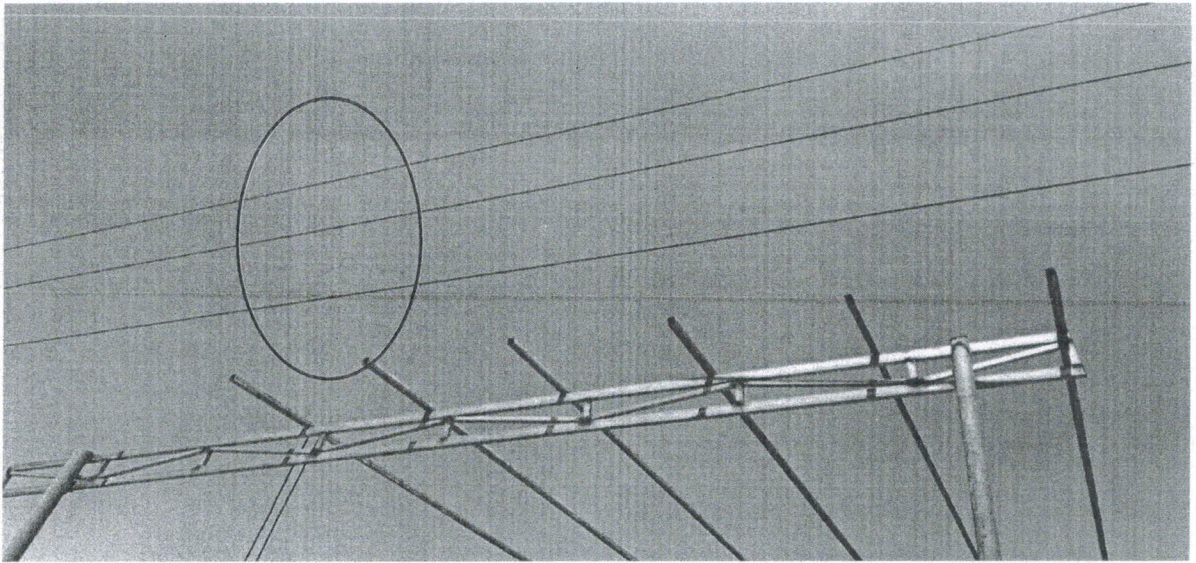
人或其他导体在与运行的 10kV 线路靠近（小于安全距离）或接触时，由于电流特别大，会产生大量的热，使空气发声发光，产生电火花；经查看现场监控，安装人员从支架上摔下时，画面中没有电火花、发光等现象发生。发生触电现象时，导体表面会产生电弧高温溶蚀的白点等放电痕迹，经现场勘查，现场 10kV 导线无放电痕迹（图 3），厂房在建支架钢材（经厂房老板指认）无放电痕迹（图 4）。

图 3: 10kV 占新线 PL1 线路外观 (导线无放电痕迹)

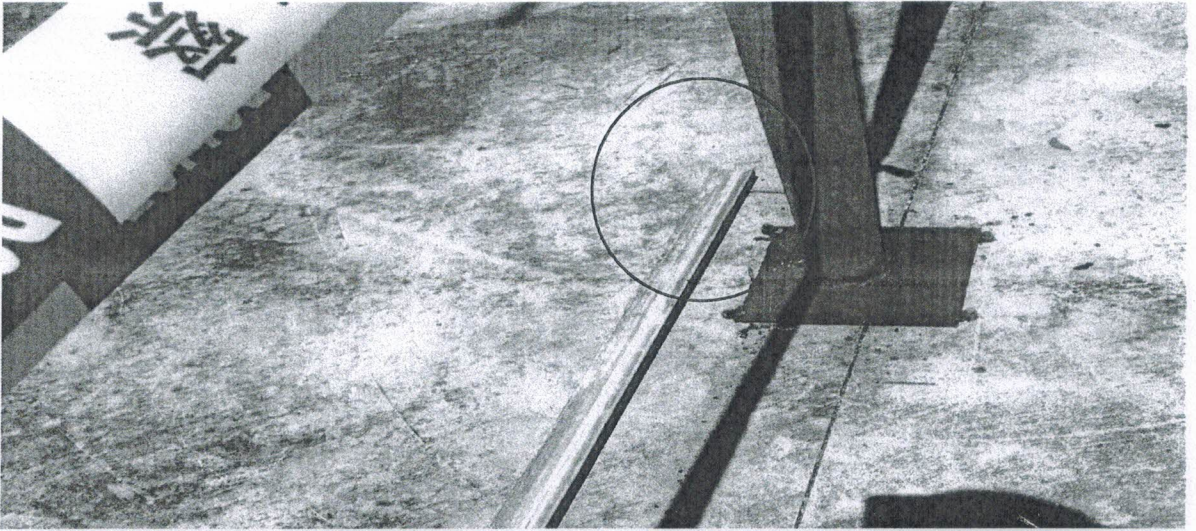
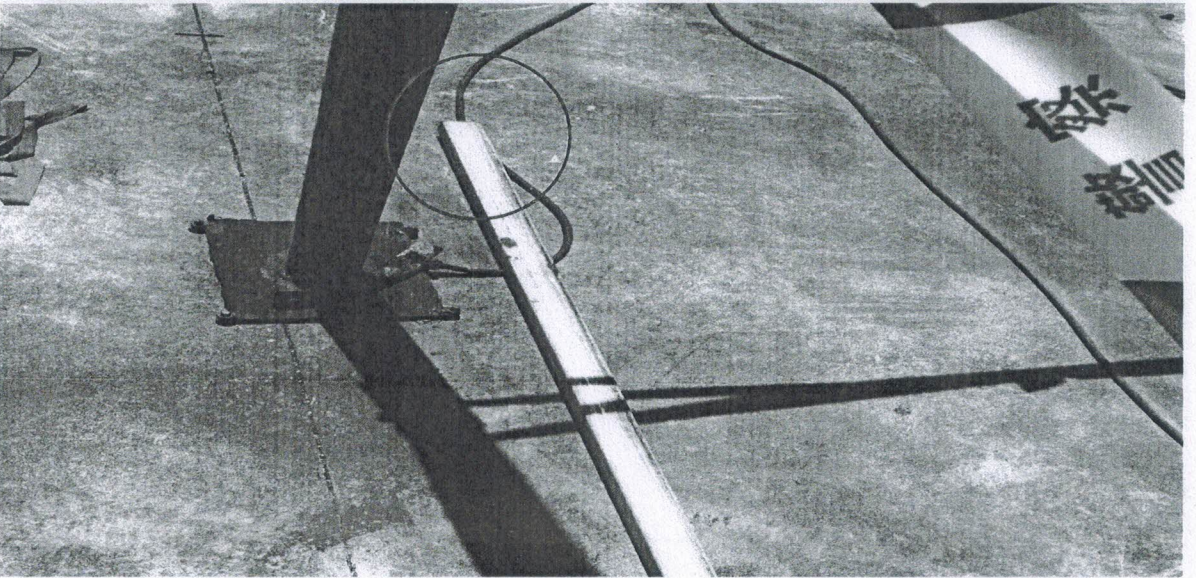
图 4: 现场厂房支架建设钢材外观 (钢材无放电痕迹)

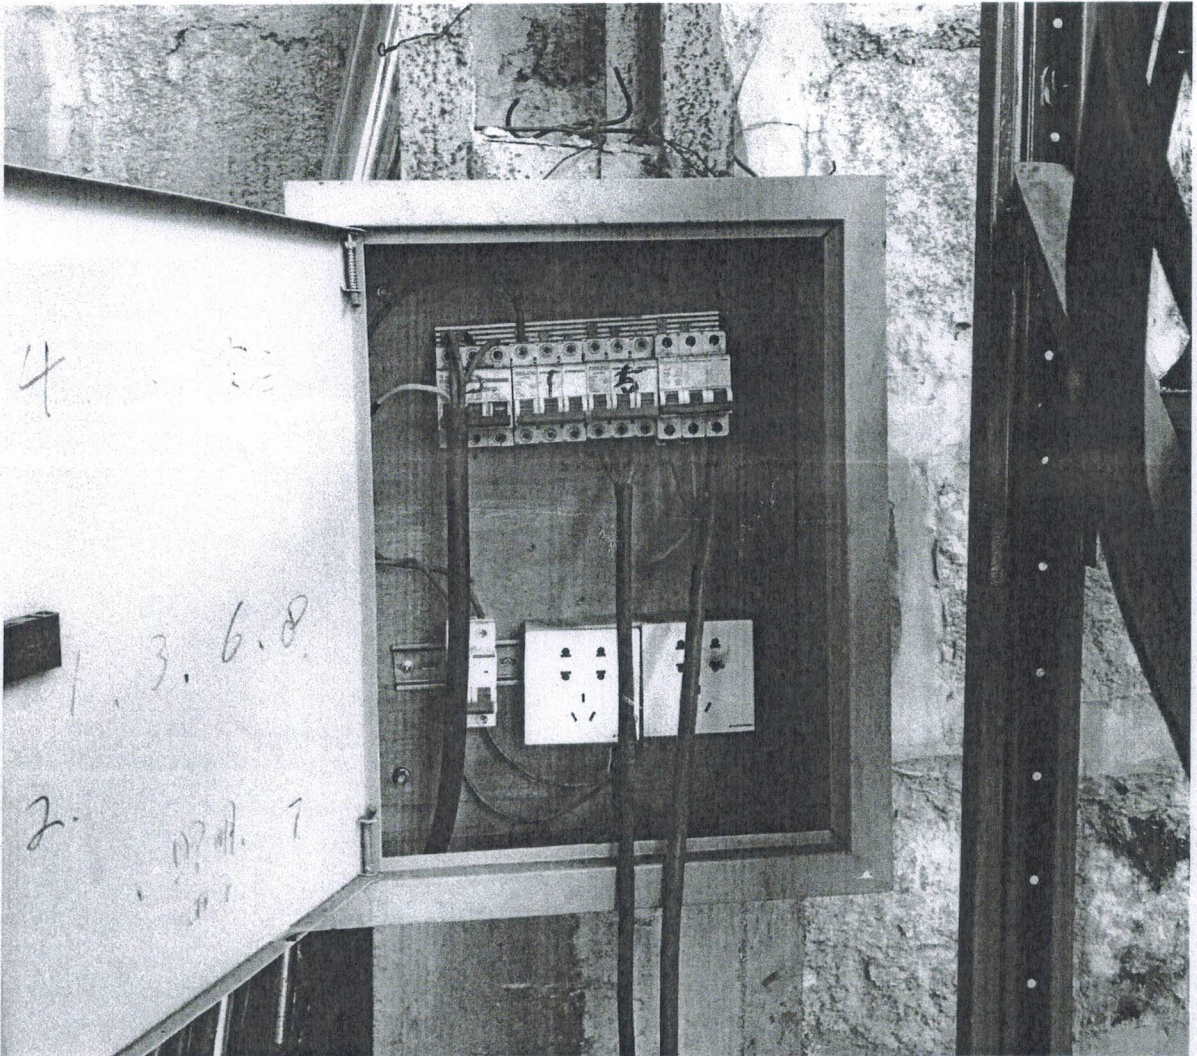
经现场测试核查，该电焊设备（经由厂房老板指认）接驳的电源处无漏电保护开关（图 5），电焊机外壳绝缘合格（图 6），电焊机与焊枪之间的电线外皮有破损（图 7），电焊机参数表：输出工作电压、电流为 20A/20.8V-150A/26V（图 8）。

图 5：现场电焊设备接驳的电源处（无漏电保护开关）

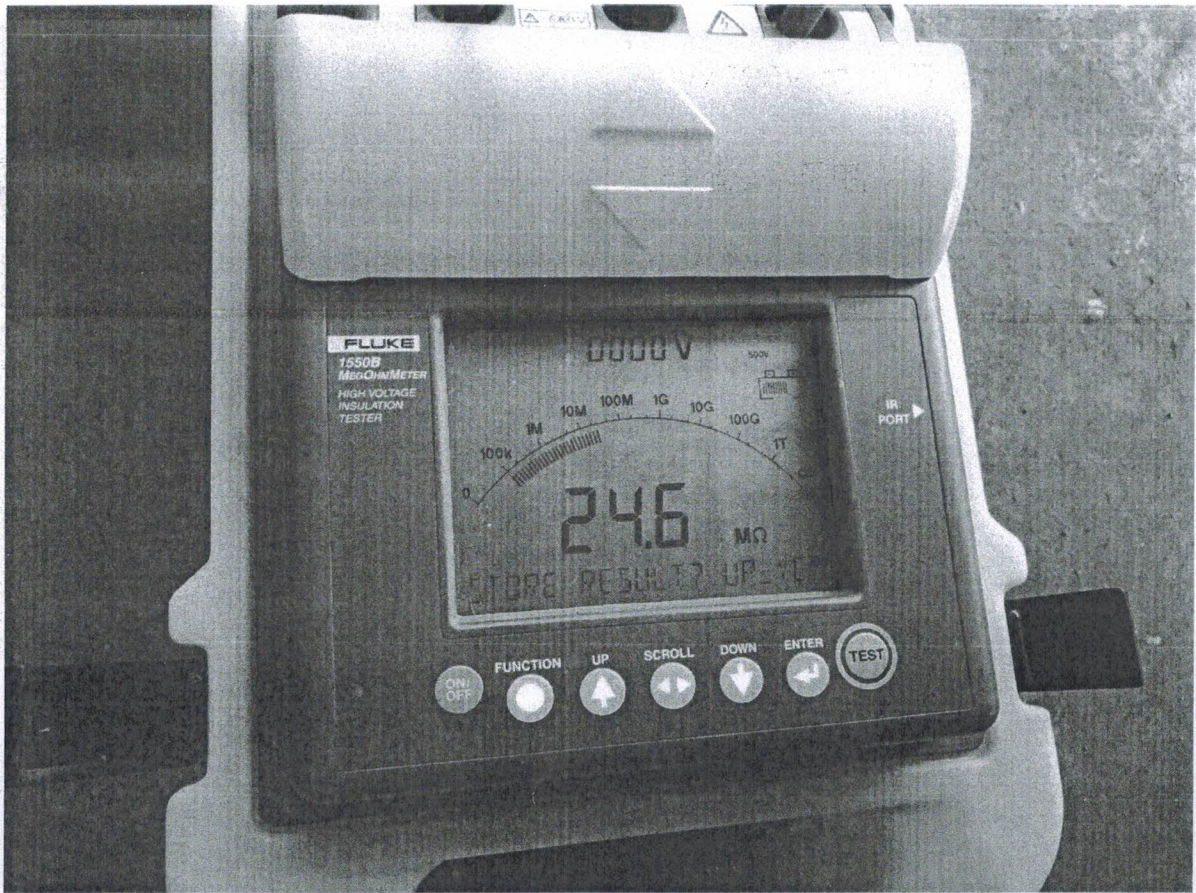
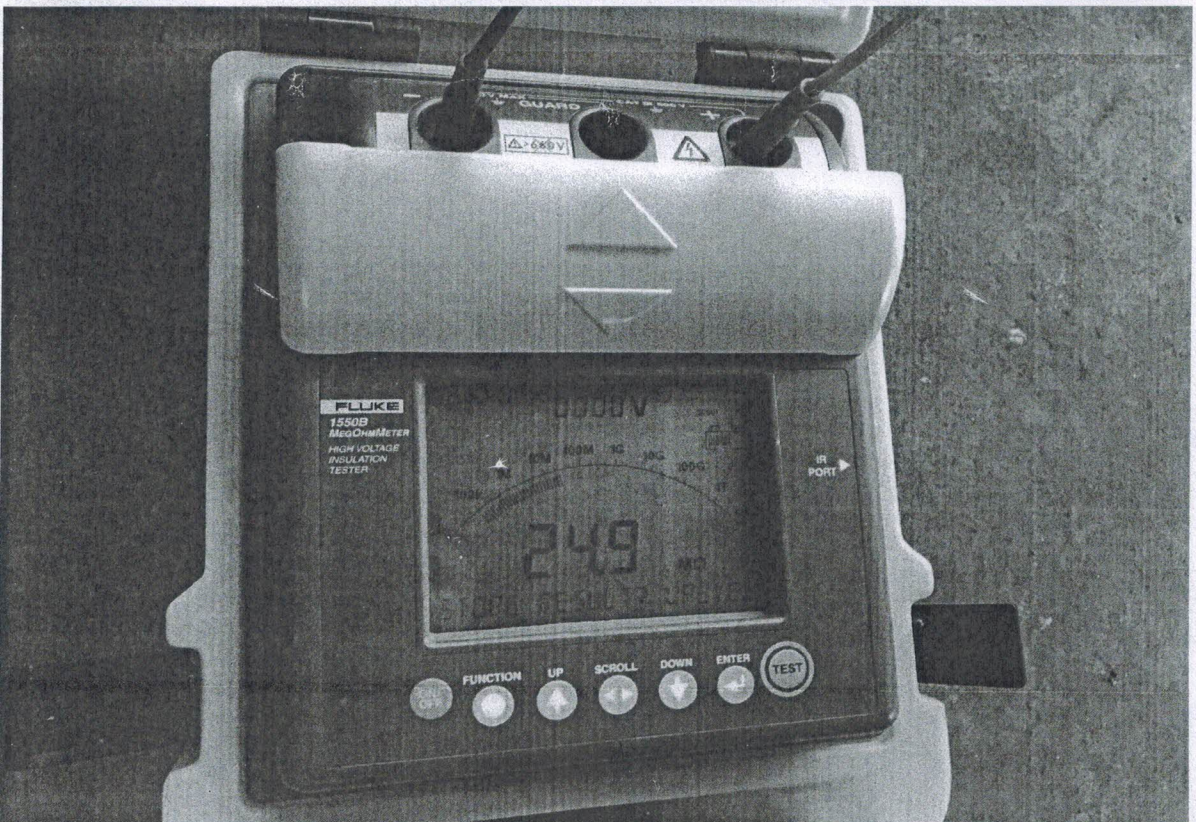
图 6：电焊机线圈对外壳绝缘合格

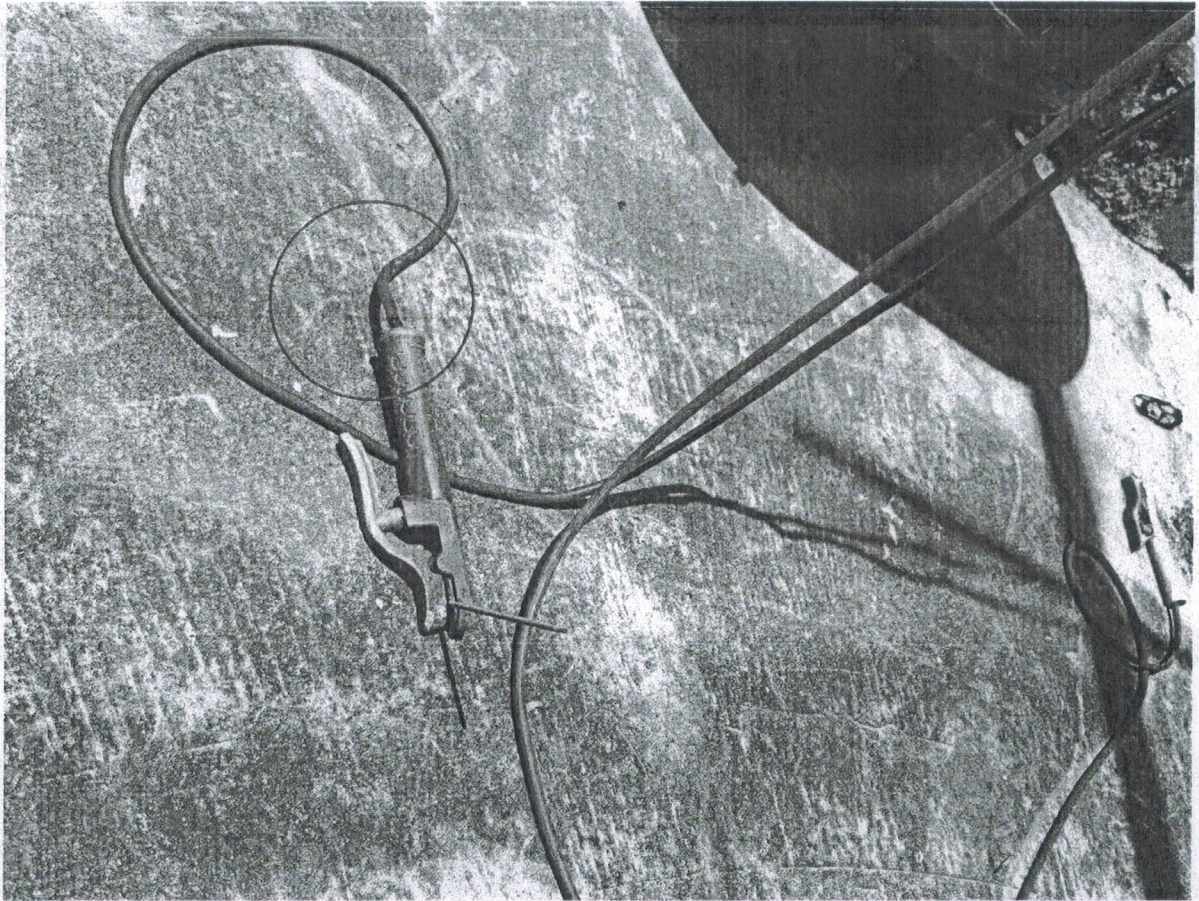
图 7：电焊机与焊把钳之间的电线外皮破损

根据 10kV 线路核查情况，排除支架安装人员因触碰 10kV 占新线 PL1 线路触电的情况；事发时安装人员在支架上作业，当人员摔落时，电焊设备同时掉落，初步判定该安装人员因误触碰电焊设备触电导致摔下支架。

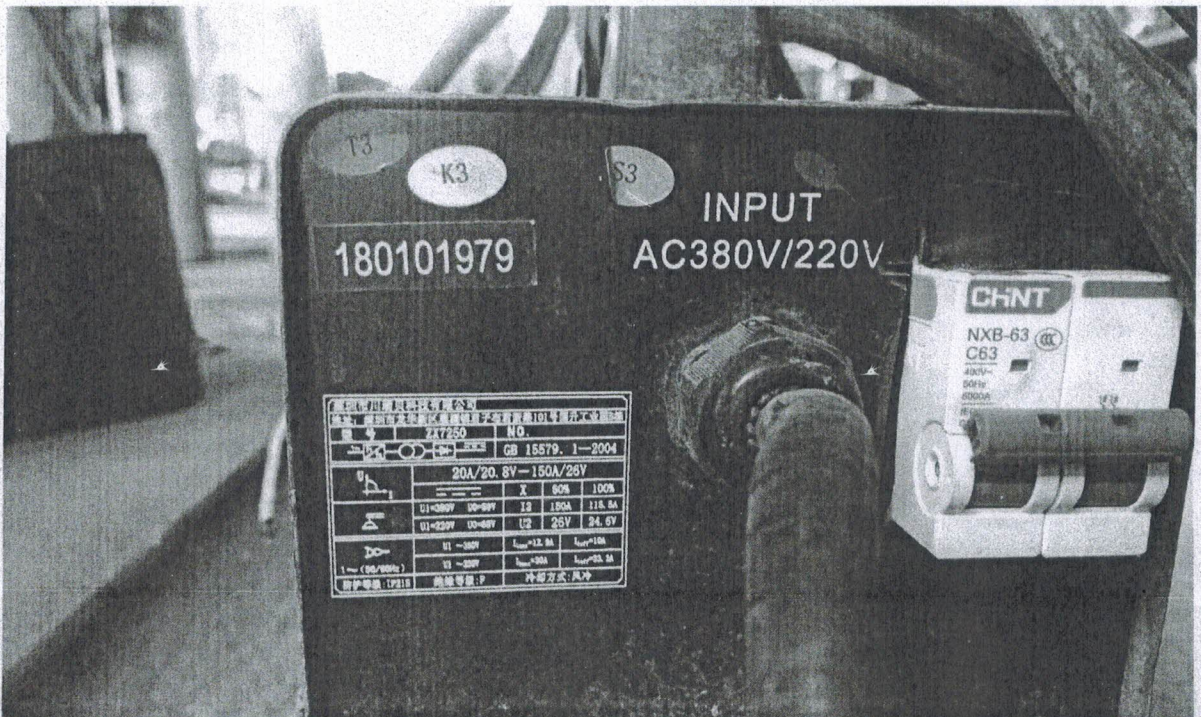
图 8：电焊机的参数

事发时该电焊设备处于工作状态（经现场人员指证，事发时触电人员已焊接了两根在建支架钢材，正准备焊接第三根在建支架钢材），输出工作电压处于 20.8V-26V 之间，输出工作电流在 20A-150A 之间，人体平均正常电阻为 2000  $\Omega$ ，而在皮肤出汗时，约为 1000  $\Omega$  左右；当人体通过 0.6mA 的电流时，会引起人体麻刺的感觉；通过 20mA 的电流时，就会引起剧痛和呼吸困难。
