广东省普宁市大坝镇葫芦地村石碑山矿区

建筑用花岗岩矿

## 矿山地质环境保护与土地复垦方案

普宁市投控绿色建材有限公司

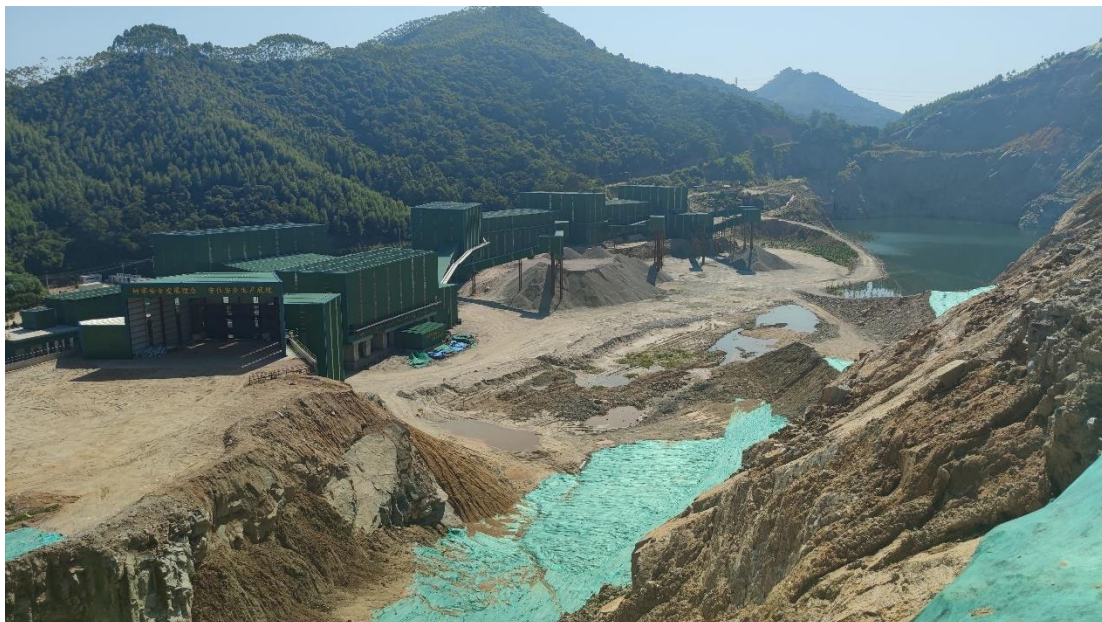
照片 1 破碎加工生产区域现状（镜向 65°，2023.02）

破碎加工生产区域位于项目矿区北部，呈长条状自西向东展布，面积约 7.3761  $\text{hm}^2$ 。破碎加工生产区域沿用旧矿区的生产场地及设备，已建成使用多年，自新设立矿区，未新增损毁土地。场地内自西向东分别布设了三级破碎场、二级（中碎）、一级破碎站（粗碎）、机制砂、洗砂生产线等设施。筛分后的成品通过皮带输送，分别堆放于料场(见照片 1)。

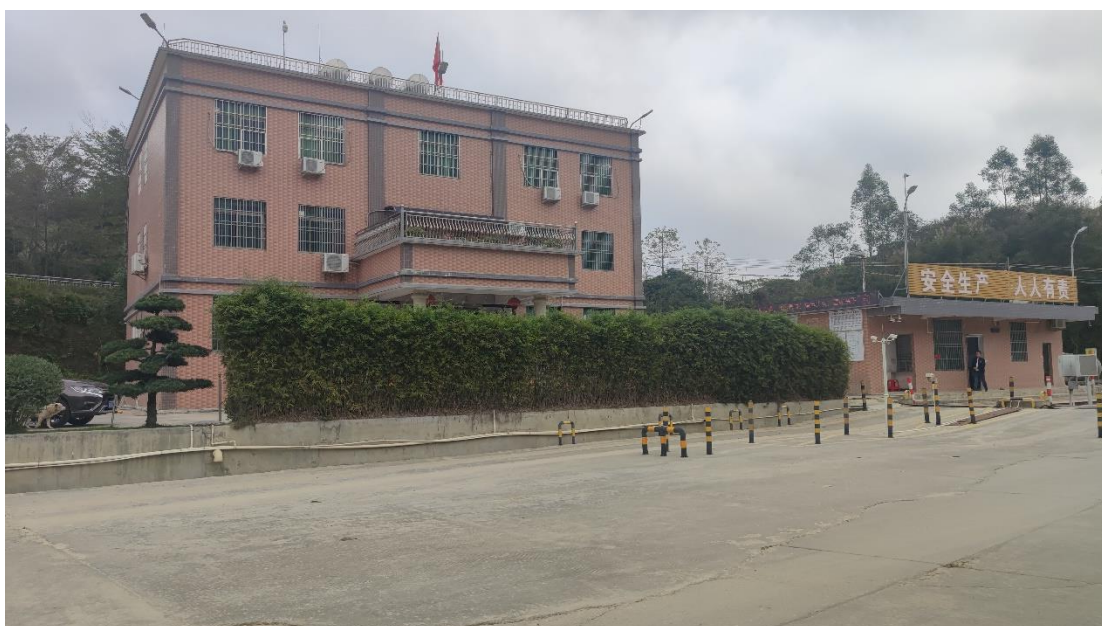
照片 2 综合服务区现状（镜向 356°，2023.02）

综合服务区位于项目区北西面，面积约 0.2364  $\text{hm}^2$ ，区内设置行政办公楼、停车场、体育场、食堂等建筑设施，为框架结构，地面大部分采用混凝土硬化，结构较简单。综合服务区沿用原普宁市大坝镇石碑山矿区（已闭坑）设施，见照片 2。

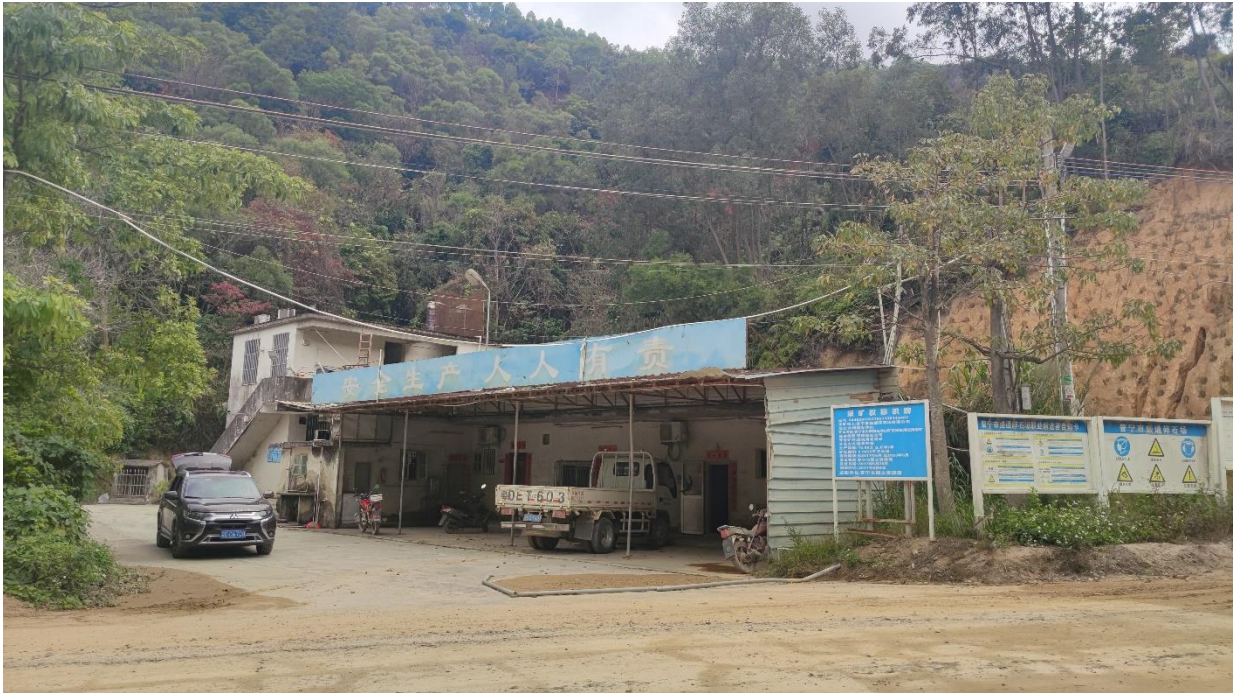
照片 3 矿山机修现状（镜向 10°，2023.02）

矿山机修位于破碎加工生产区域北侧，主要为两层框架结构建筑和一层砖混结构建筑组成，地面部分水泥硬化，负责矿山机械设备、汽车等日常维护及修理工作，见照片 3。

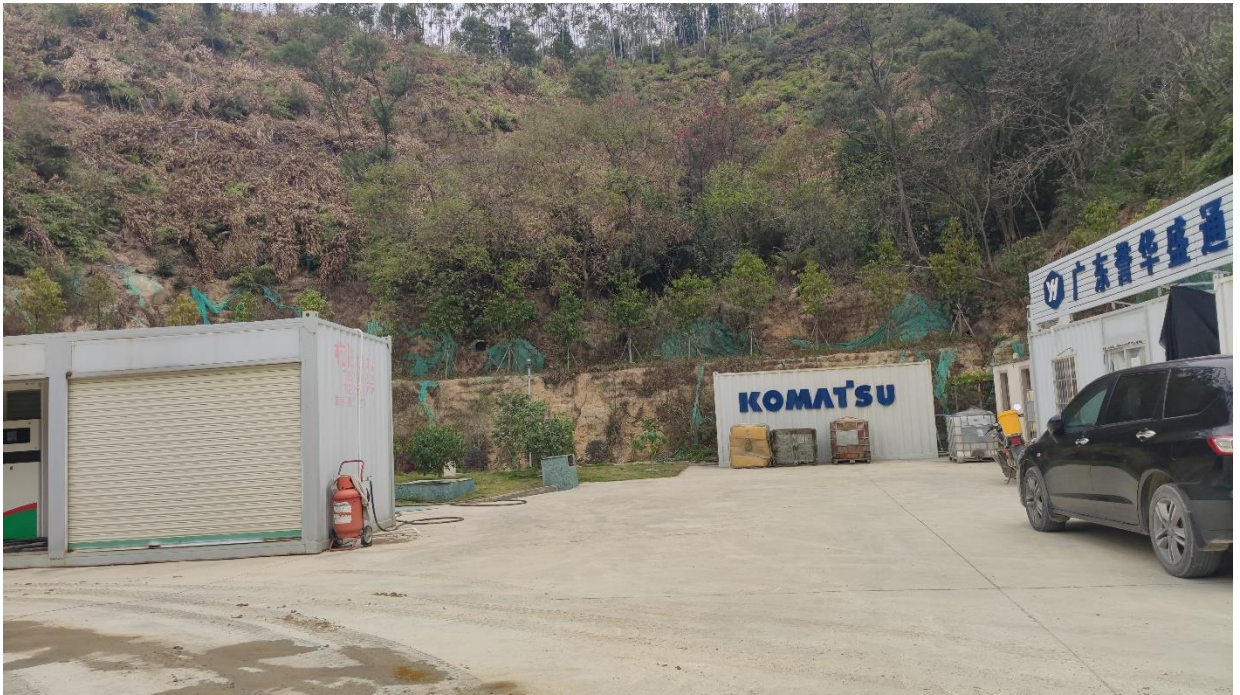
照片 4 临时加工厂现状（镜向 6°，2023.02）

主要布置位于破碎加工生产区域北西侧，为三个集装箱房组成的建筑，地表水泥硬化，主要为储放燃料等，见照片 4。

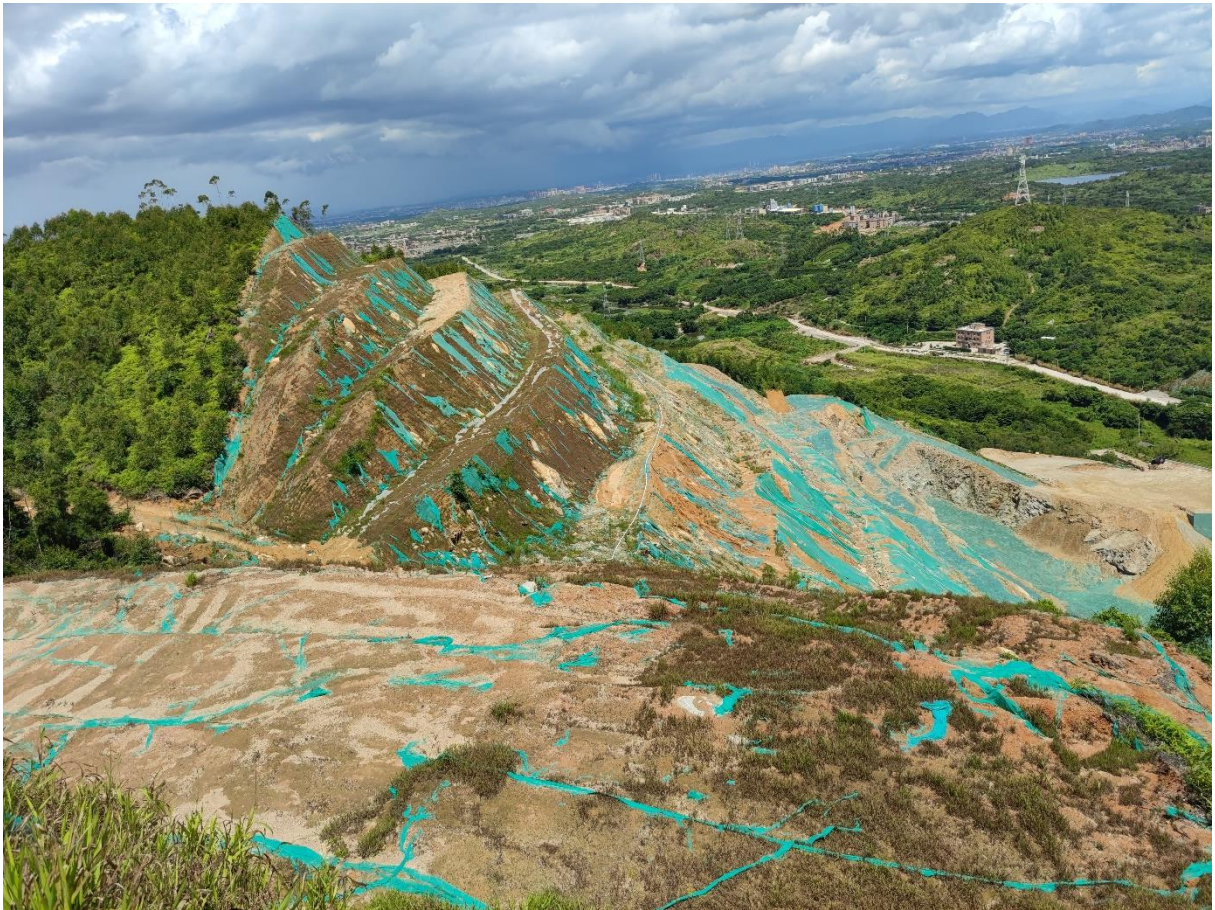
照片 5 露天采场台阶土地复垦措施（镜向 275°，2023.02）

旧开坑露天采场已复垦区域主要为露天采场终了台阶，共计已复垦面积 8.1985 hm<sup>2</sup>。露天采场区域已在开采终了平台处进行了平台清理、客土回填、施商品有机肥、浇水自然沉降、边缘种植藤本、撒播乔灌木种子、覆盖无纺布等工程措施。

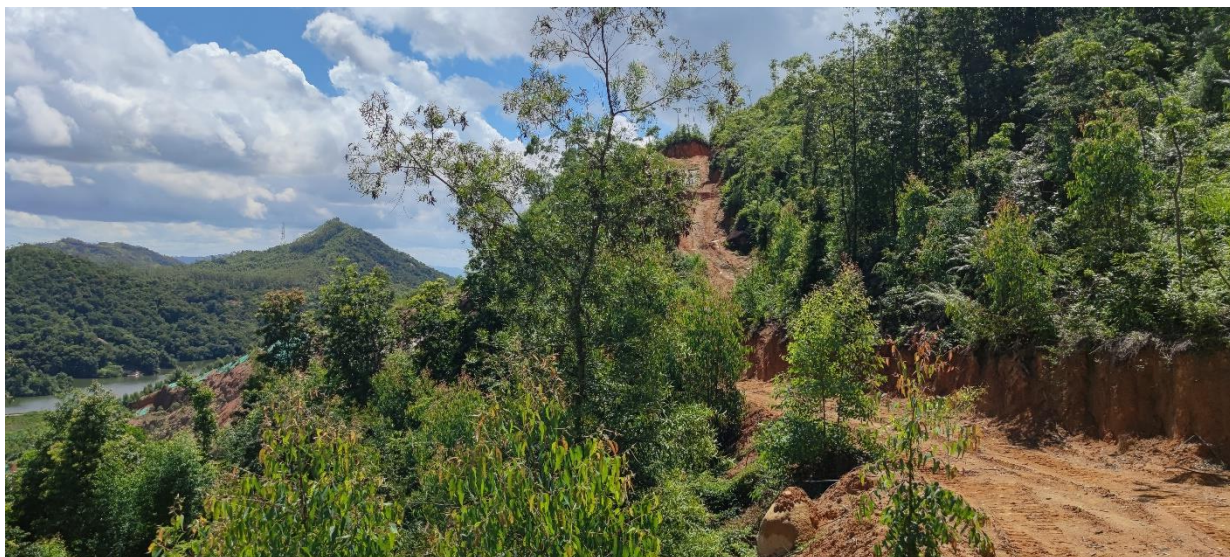
照片 1 矿区植被情况

矿区原生植被为亚热带季风常绿阔叶林，经人类干扰活动后形成次生林或桉树人工林。经野外实地踏勘，矿区内及周围主要生长乔木为桉树，为人工经济林，其中夹杂少量本地樟树等；矿区及周围主要生长灌木为本地生桃金娘、野牡丹、三叉苦等；草本植物主要为本地蕨类植物、芒草、鬼针草等。照片 1。

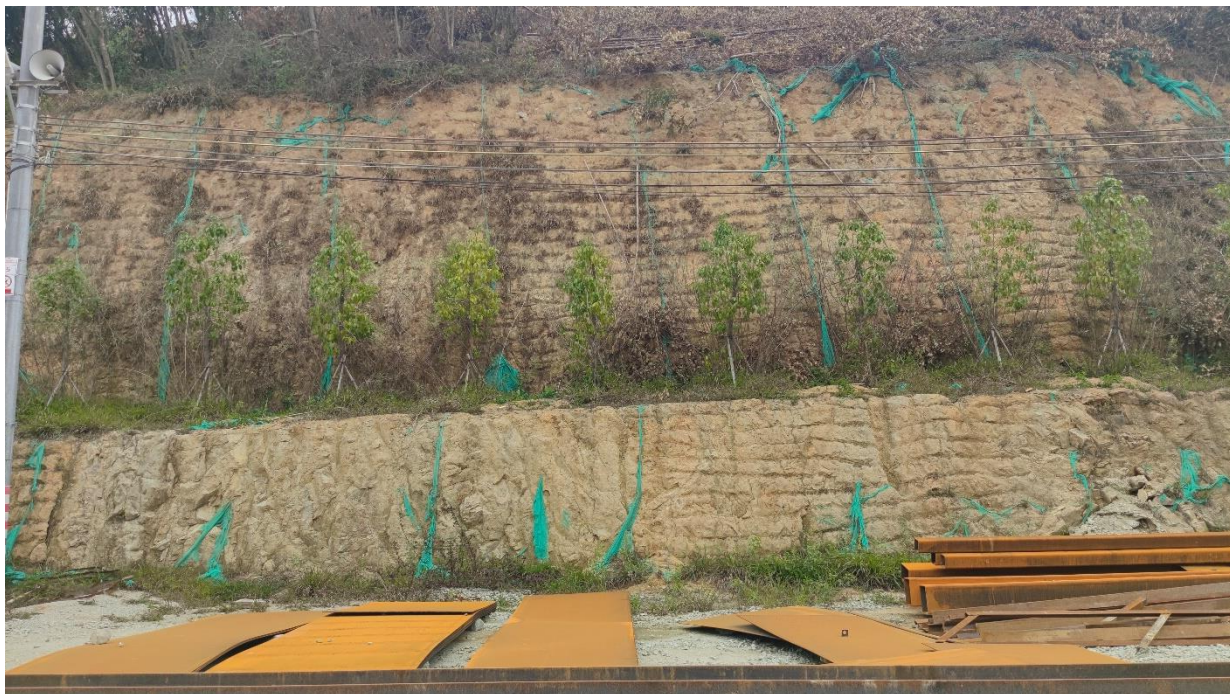
照片 2 矿区土壤

矿区周边土壤以红壤为主, 表层土壤疏松, 土壤结构为块状或棱状或散碎状, 残坡积层厚 1.8~10.8m, 平均厚约 5.1m, 母质原岩在高温多雨条件下, 物理风化和化学风化都较为强烈。有机质含量一般较少, 粘性及肥力较差, 透水性强, 持水力差, 地表植被破坏后容易造成水土流失。矿区土层主要为松散坡残积土层, 矿区北侧已剥离, 南侧土壤保持原状。照片 2。

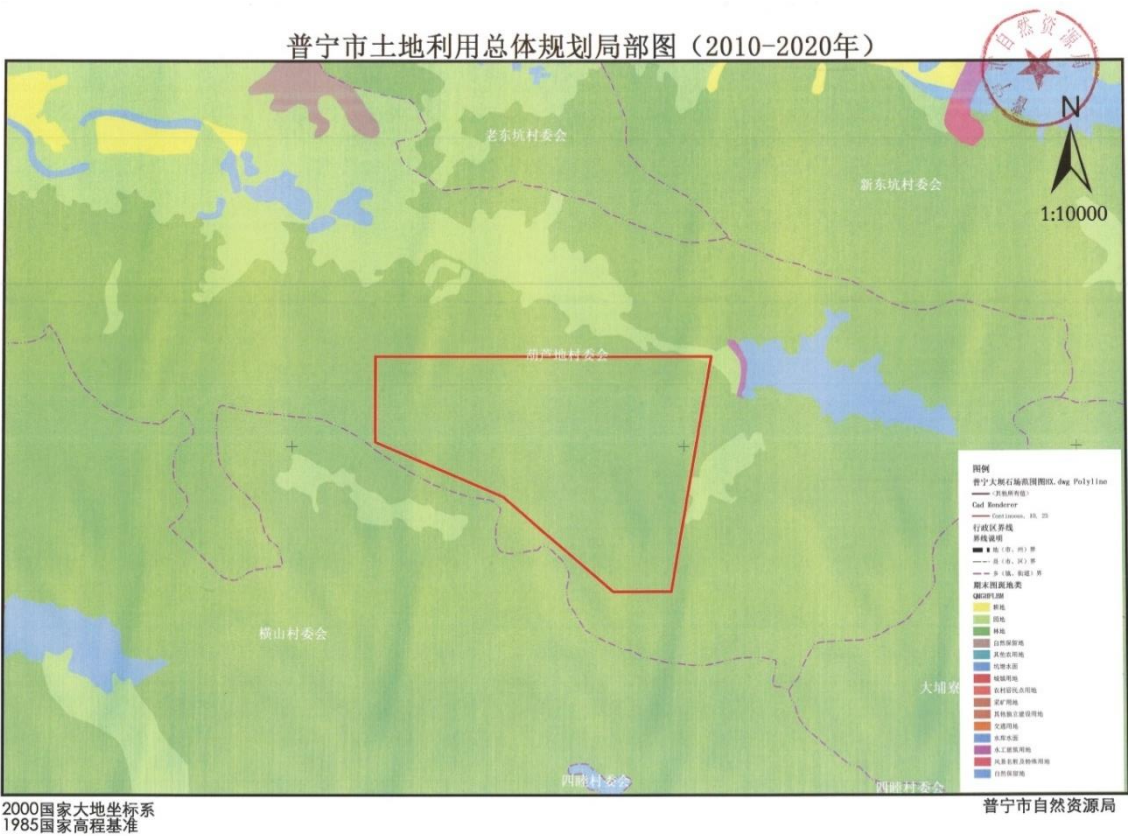
图 2-4 矿区附近永久基本农田分布情况

通过普宁市土地利用总体规划局部图（2010-2020 年）叠加分析，并与普宁市自然资源局求证，本项目生产开发地面工程项目建设不涉及永久基本农田保护区，也不在自然保护区和生态红线内。图 2-4。
