# 普宁梅林自建房建筑施工作业“12·14”一般 高处坠落事故调查报告

普宁市政府事故调查组

2025 年 2 月

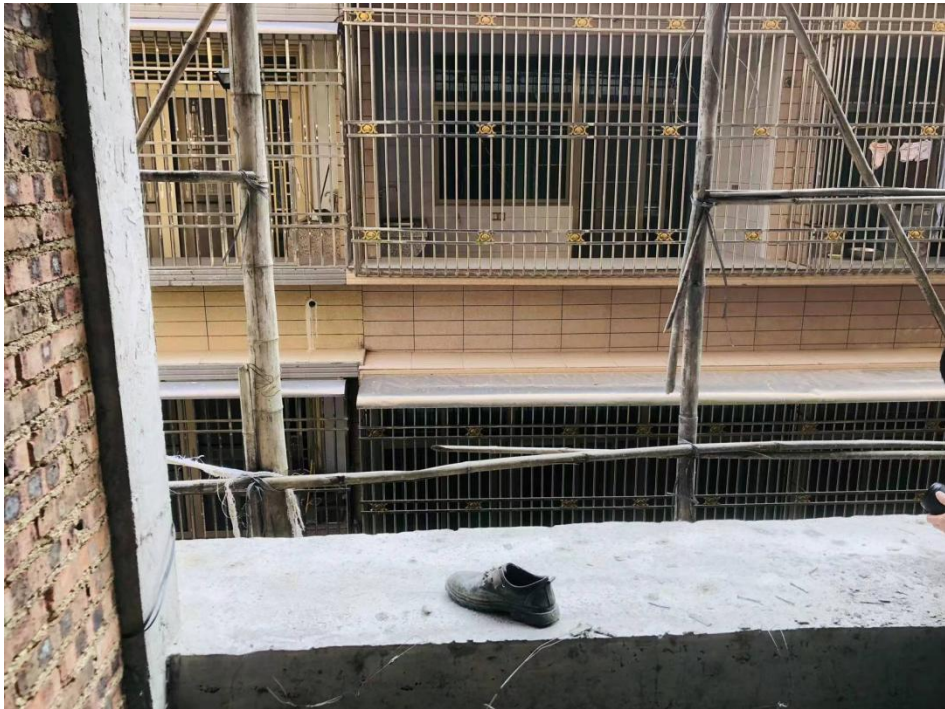
现场图片

自建房外墙安装有竹质脚手架，中心现场为三楼靠南侧，对应南侧脚手架有一缺口，缺口中间一横向脚手架竹竿可见断裂痕迹，缺口下端横向脚手架竹竿可见弯曲变形。

事故直接原因是：死者赖林森在作业现场没有采取坠落防护措施<sup>11</sup>，自身未使用安全带<sup>12</sup>等劳动防护用品<sup>13</sup>的情况下，站在三楼外墙平台上，扶着外脚手架，因脚手架上的横向竹竿断裂，导致自身从高处坠落死亡。
