# 普宁下架山楼房装修作业“7·19”一般其他伤害 事故调查报告

普宁市人民政府事故调查组

2025 年 11 月

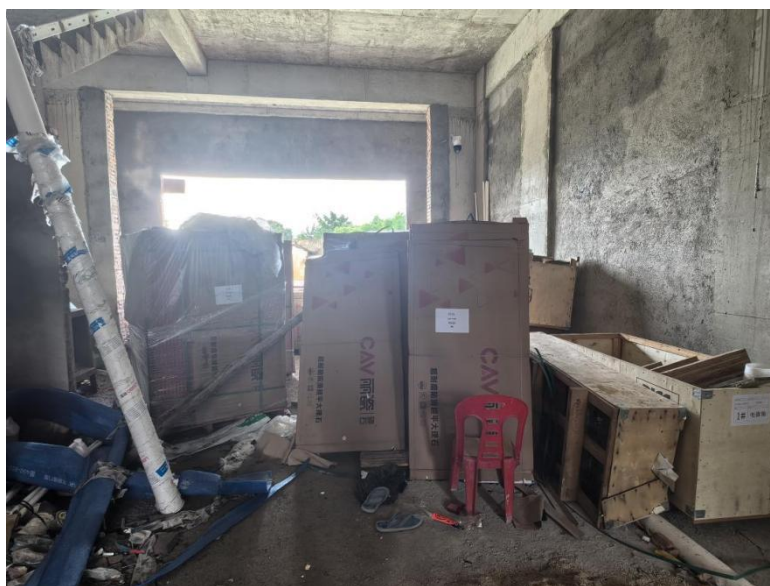
图 1：事故现场照片

马飞鸿自建住宅为一栋 6 层在建房，坐北朝南，四周搭设不规范的竹脚手架。事故现场位于第 1 层。西侧为楼梯口，西侧地面堆放有建筑垃圾；西北侧堆放有打包好的立式摆放的瓷砖，瓷砖放于木板架子上，木板架子高约 10 厘米，瓷砖规格为 75×150 厘米，放置于地面高约 150 厘米，东侧地面放有木箱；木箱西边放有另外几箱立式摆放的瓷砖。

事故直接原因是施工现场存在安全隐患，未规范摆放货物，竖直摆放的瓷砖未采取防倾倒等安全防护措施，谢相云在未佩戴相应安全帽、防滑手套<sup>17</sup>等劳动防护用品的情况下进行瓷砖搬运作业，被倾倒的多箱瓷砖压于身上导致机械性窒息、创伤性休克死亡。

一是压实建设单位、施工单位安全生产主体责任。各地要压紧压实自建房厝主、施工方的安全生产主体责任。督促厝主要依法委托具备资质或经乡村建设工匠培训合格的施工单位并与施工方签订书面合同明确安全责任。施工方要做好安全防护用具配备并做好施工现场安全管理，及时制止违规、危险作业，切实消
