# 普宁占陇自建住宅建筑施工作业“5·2”一般 高处坠落事故调查报告

普宁市人民政府事故调查组

2026 年 6 月

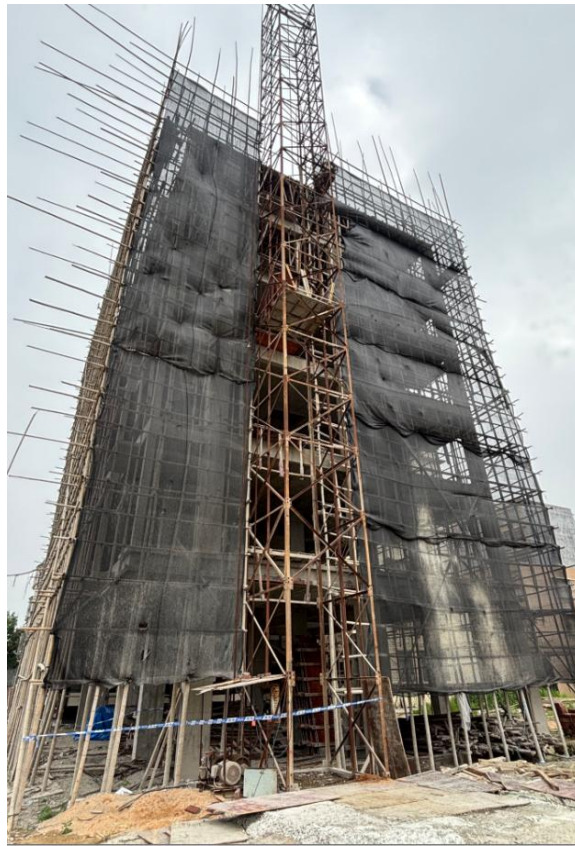
图 1 事故现场照片

事故自建住宅位于占陇镇西社新考村，为一栋 8 层楼房，坐东朝西。楼房四周搭设有竹脚手架，北侧有一台井架式物料提升机，提升机的升降平台停在第 4 层，平台与楼面间搭设有木板，木板与提升机之间存在空隙。

事故直接原因是施工现场提升机井道与楼面之间的空隙处未采取安全防护措施<sup>13</sup>，缺失防护栏杆，未采用密目式安全立网或工具式栏板封闭<sup>14</sup>；黄清镇在第 4 层拆除、搬运木板时，未佩戴安全有效的劳动防护用品<sup>15</sup>，在提升机井道空隙处作业时失

足，从提升机与楼房之间的空隙处坠落至提升机井内致死。
