# 普宁市宝月水库工程

## 环境影响报告书

建设单位：普宁市水利工程管理服务中心

评价单位：广东省水利电力勘测设计研究院有限公司

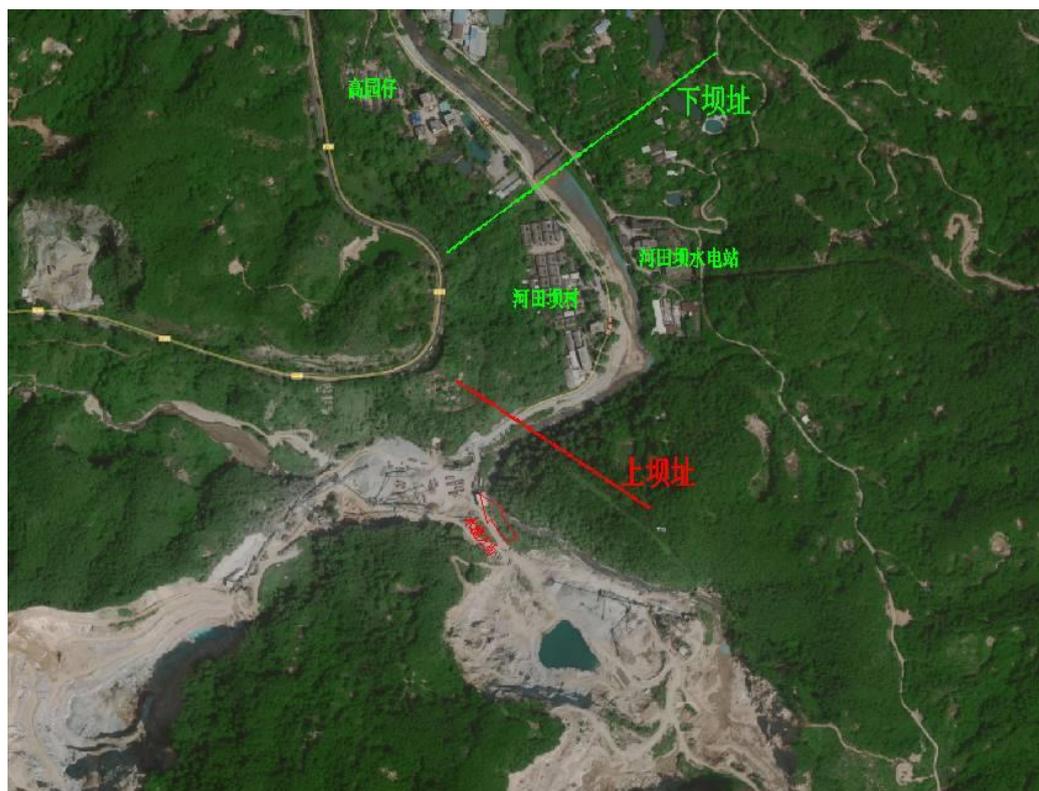
图 3.2.1-1 可研选定坝址位置示意图

可研阶段有两个比选坝址，分别为上坝址和下坝址，推荐的坝址位于益岭水与左右两支流交汇处下游的埕口处的上坝址，该处左岸有 G238 国道通过，下游分布有河田坝村、河田坝水电站等，两岸为相对突出的山体，左岸山顶高程约 97m，右岸山顶高程约 121.85m。可研选定坝址位置示意图图 3.2-1。

由图 3.2-1 可以看出，可研推荐的上坝址避开了河田坝村及河田坝水电站，尽可能地减少移民搬迁和淹没损失，可研推荐的上坝址在环境影响、移民搬迁、淹没损失等方面占有较大优势，可研阶段选择上坝址作为推荐坝址是合理的。

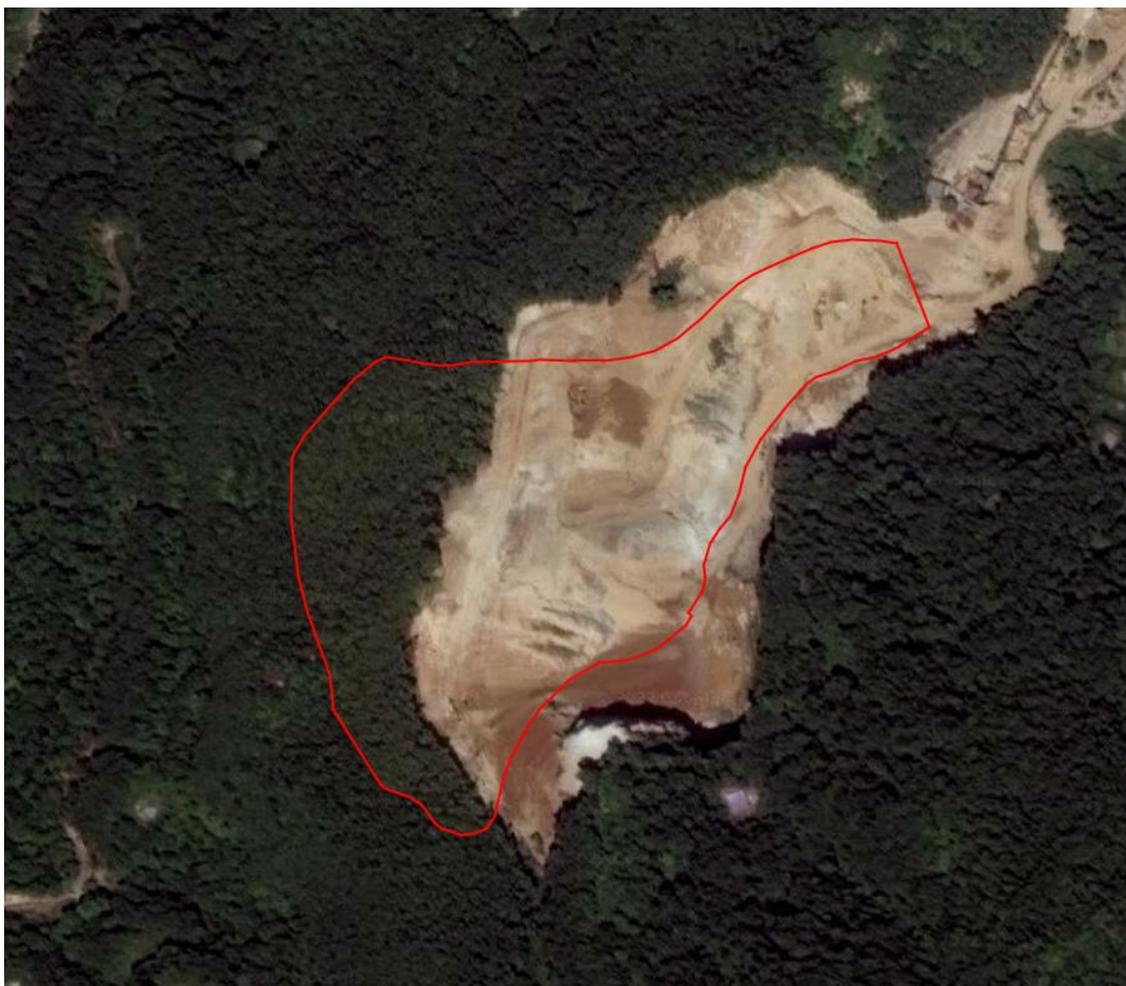
**图 4.4.4-10 弃渣场卫星影像图**

工程共设置 1 个弃渣场，弃渣场布置于坝址上游左侧现状采石坑处，平均运距约 1km，占地面积 3.367hm<sup>2</sup>。弃渣场占地类型主要为裸地，植被类型为暖性常绿针阔叶混交林（马尾松+木荷林）。

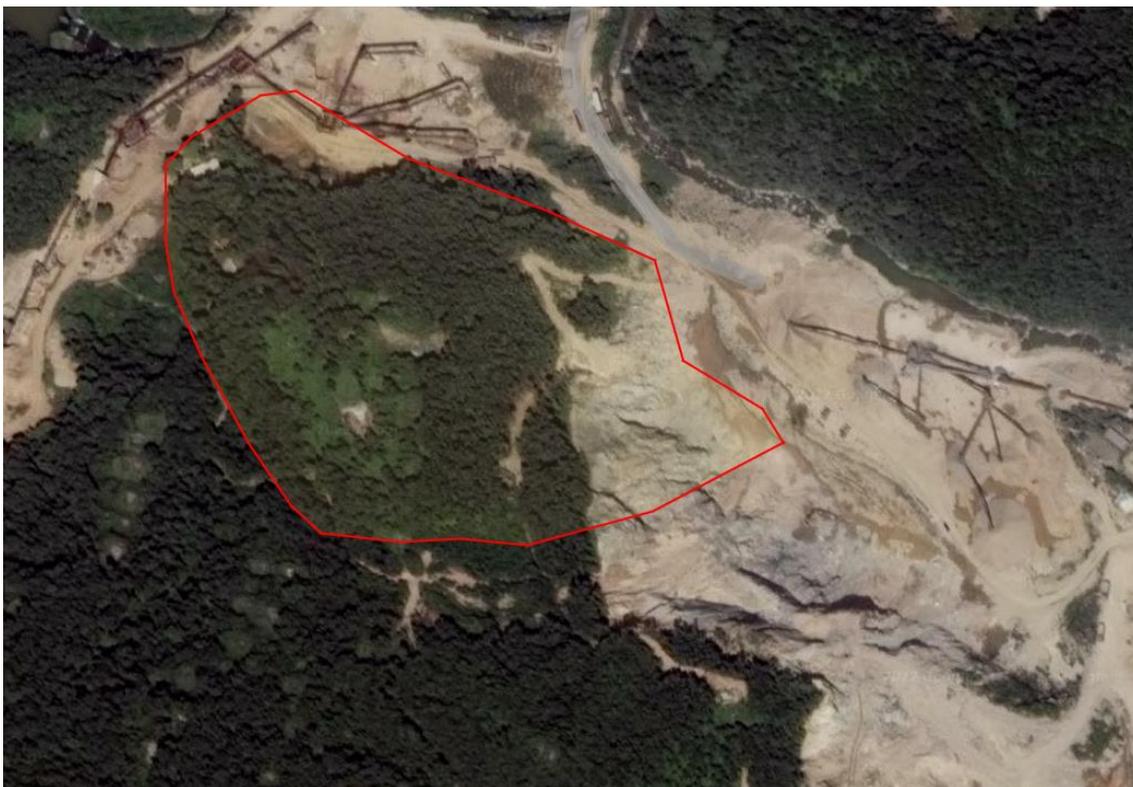
图 4.4.4-11 石料场卫星影像图

工程共设置 1 个石料场，石料场位于普宁市拟建宝月水库主坝西南面对面山包上，岩性为燕山三期花岗岩，分面有较多坟墓，表面生长杂树，距拟建坝址直线距离约 0.3km。石料场占地类型为主要为裸地，植被类型为暖性常绿针阔叶混交林（马尾松+木荷林）。

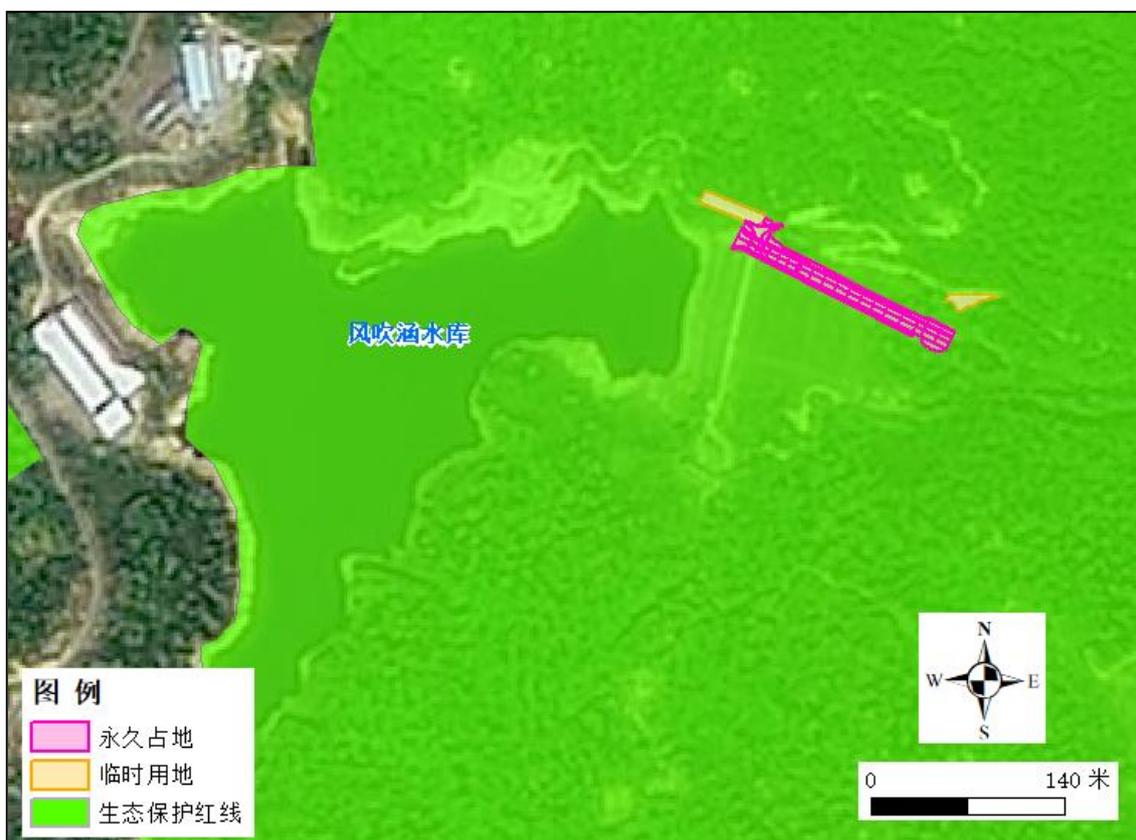
图 4.8.1-1 工程涉及生态保护红线区域

工程用地涉及粤东沿海丘陵平原水土保持生态保护红线。涉及范围共计三块区域，即是风吹涵水库东面施工营造区用地、临时堆放场用地和风吹涵溢洪道占地。占地共 0.35 hm<sup>2</sup>。涉及范围为林地，植被类型为马尾松林。

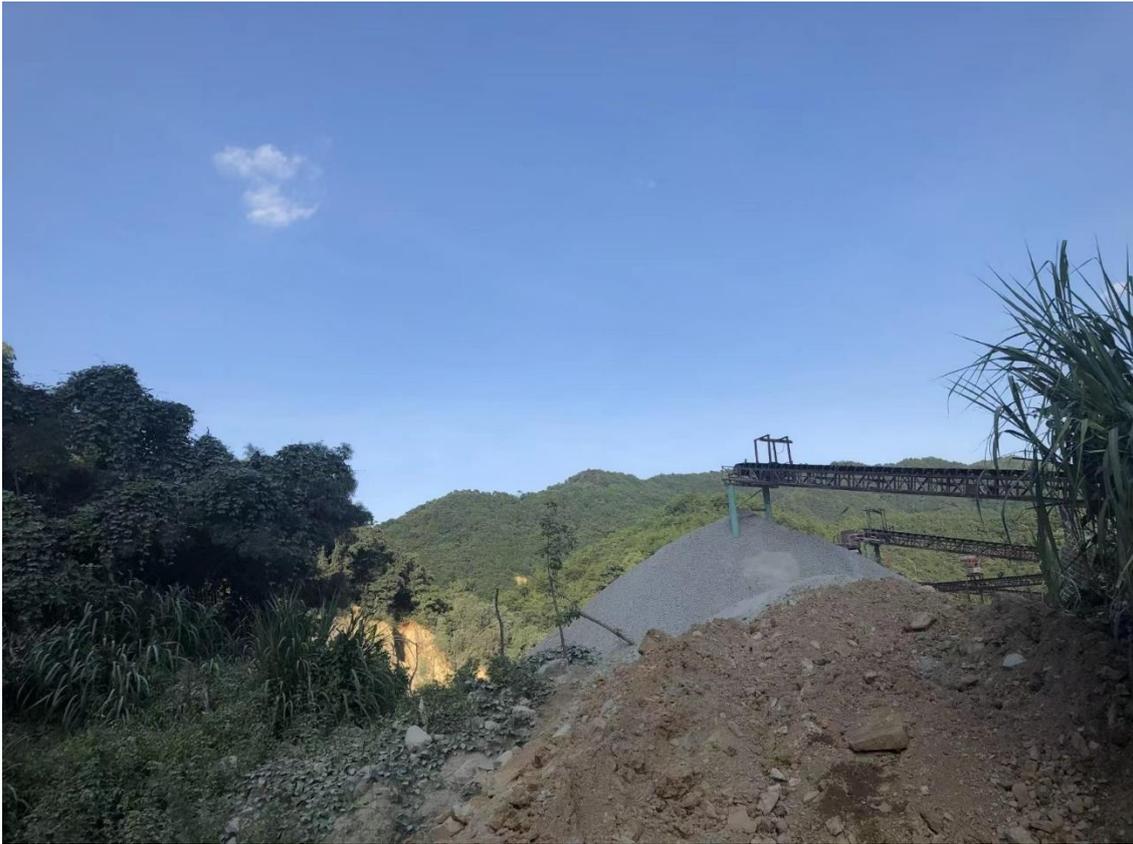
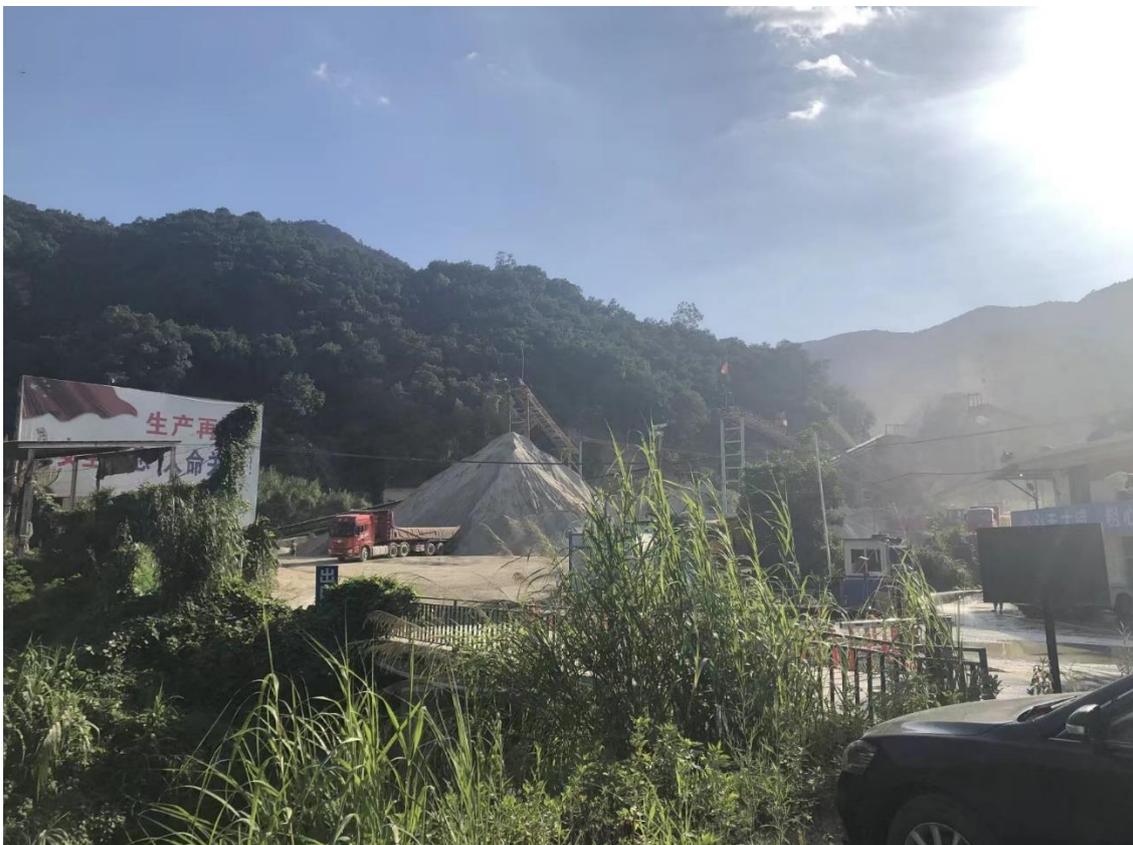
图 4.9-1 河田坝采砂石场

评价区河田坝区域有一座露天砂石采场。周边大量的植被被砍伐，造成了大面积的植被消失，进而造成了水土流失。

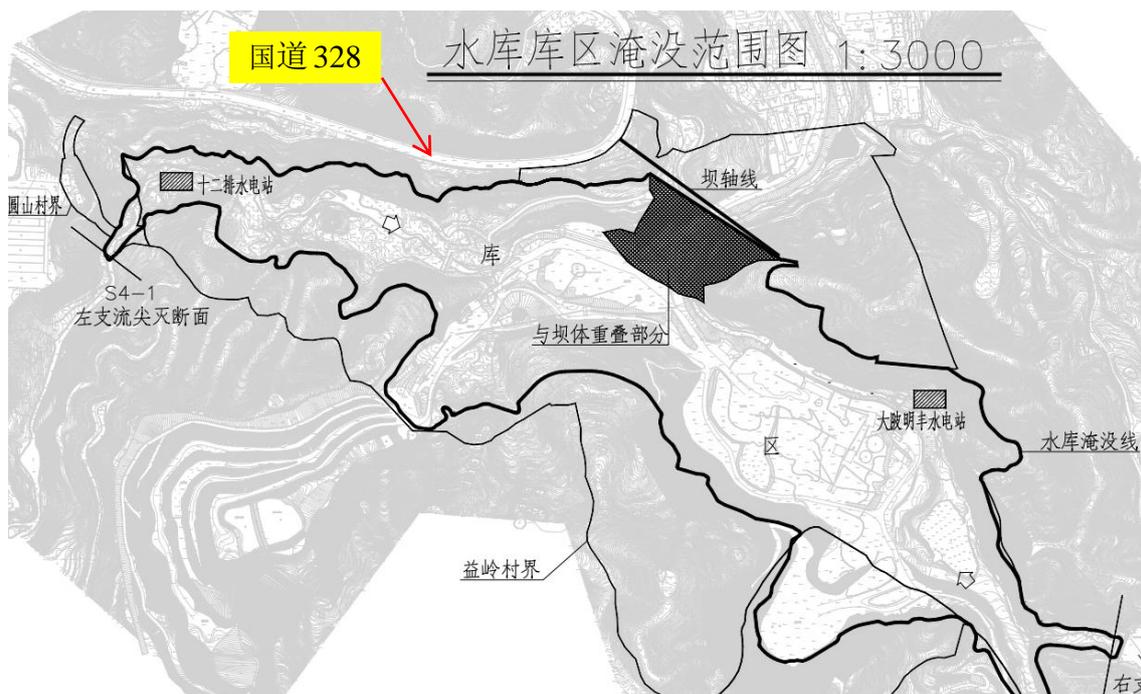
图 6.3-1 水库库区淹没范围与国道 328 的位置关系示意图

污染。水库建成后，上坝公路利用 G238 国道，库周部分区域距离 G238 国道较近，最近的直线距离约 25m 左右，水库库区淹没范围与国道 328 的位置关系详见图 6.3-1。如在以上路段发生危险化学品运输安全事故，会造成有毒有害物质的泄漏，污染物进入水库，可能对水库水质产生一定影响。根据现场查勘，虽然 G238 国道部分路段距离水库淹没线较近，但临近水库一侧的植被均比较茂盛，且安装了防撞护栏，大大降低了公路发生交通事故导致库区水质污染的风险概率。
