# 普宁云落楼房装修作业“6·7”一般高处坠落 事故调查报告

普宁市人民政府事故调查组

2025 年 9 月

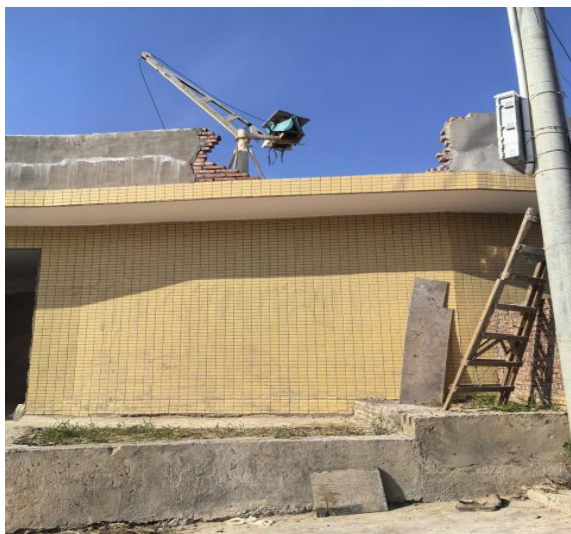
图 1 事故楼房 1 层照片

谢文洲在建住宅两层，坐北朝南，第 1 层大门口有一台阶，宽约 1 米，高约 0.6 米。事故发生在第 2 层，第 2 层楼板相对第 1 层墙体向外延伸约 0.9 米，距离第 1 层台阶约 3.4 米，第 2 层楼板四周砌高约 1 米的围墙，围墙南侧有一段宽约 2.3 米的缺口，缺口下沿砌高约 0.11 米的砖，缺口内侧有两辆斗车和一台简易吊机（以下简称吊机），吊机用砖头进行压重。

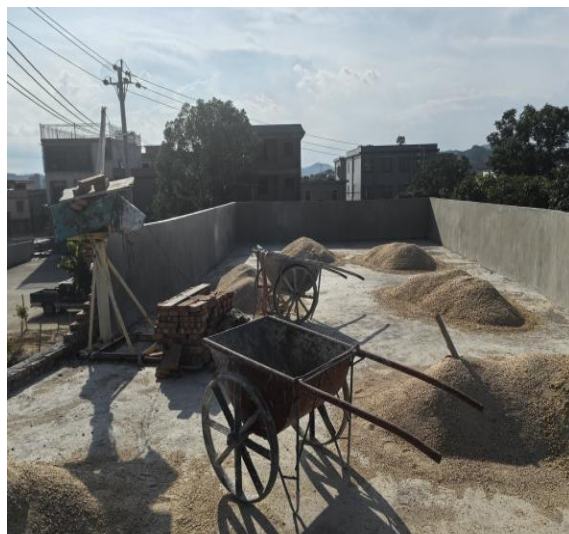
图 2 事故楼房 2 层照片

事故直接原因是自建住宅第2层施工现场的围墙存在缺口，边沿缺口未采取安全防护措施<sup>13</sup>，缺失防护栏杆，未采用密目式安全立网或工具式栏板封闭<sup>14</sup>，寇开清在临边作业施工时未佩戴安全带、安全帽<sup>15</sup>等劳动防护用品，失足从高处坠落死亡。

一是有效提升安全主体责任与风险防控能力。云落镇人民政府要认真吸取事故的惨痛教训，进一步压实自建房建设全过程安全管理责任。重点针对违法施工、违章作业等问题，严查建设审批与施工监管漏洞，全面排查辖区内在建自建房，建立镇村两级联动巡查机制，通过网格化管理及时叫停违规作业，消除“查而不改”的问题隐患。
