# 普宁梅塘楼房装修作业“7·12”一般其他伤害 事故调查报告

普宁市人民政府事故调查组

2025 年 11 月

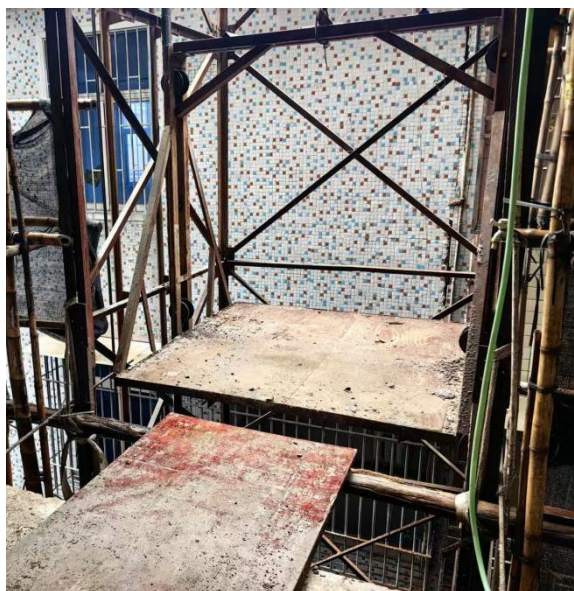
图 1 事故升降机平台照片

林燕贵在建住宅六层半，坐东朝西，楼房四周搭设竹脚手架，楼房西侧有一施工升降机（下称升降机，向邻居借用三相电）。事故发生在第五层升降机平台。第五层楼面与升降机连接处搭有一木板。楼面西侧有一斗车。

斗车时，因操作不当导致其失足摔倒在升降机平台上，且载满沙子的斗车由于惯性向前倾倒，将方建欣压伤，致使方建欣肋骨骨折致内脏破裂大出血死亡。
